# Informations- und Diskussionsveranstaltung Gefahren durch Erdgasförderung

Templin, 28. Februar 2019

## Mögliche Auswirkungen der Erdgas-, Erdölindustrie

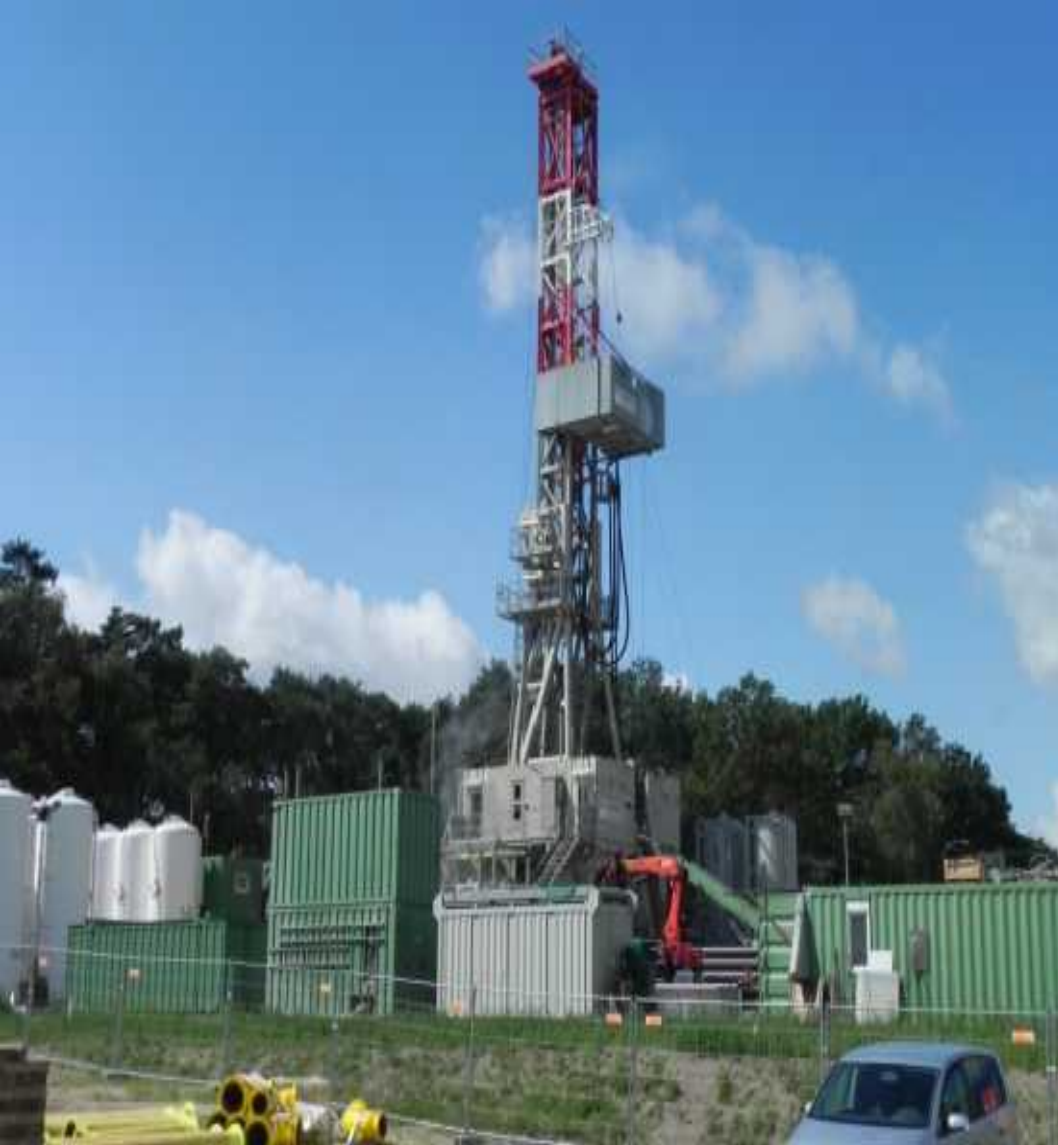
Bohrturm auf Barth 11 bei Saal/  
Vorpommern zur Vorbereitung  
einer hydraulischen Stimulation  
(Fracking) in einer Erdöl-Lagerstätte  
(Staßfurt-Karbonat)

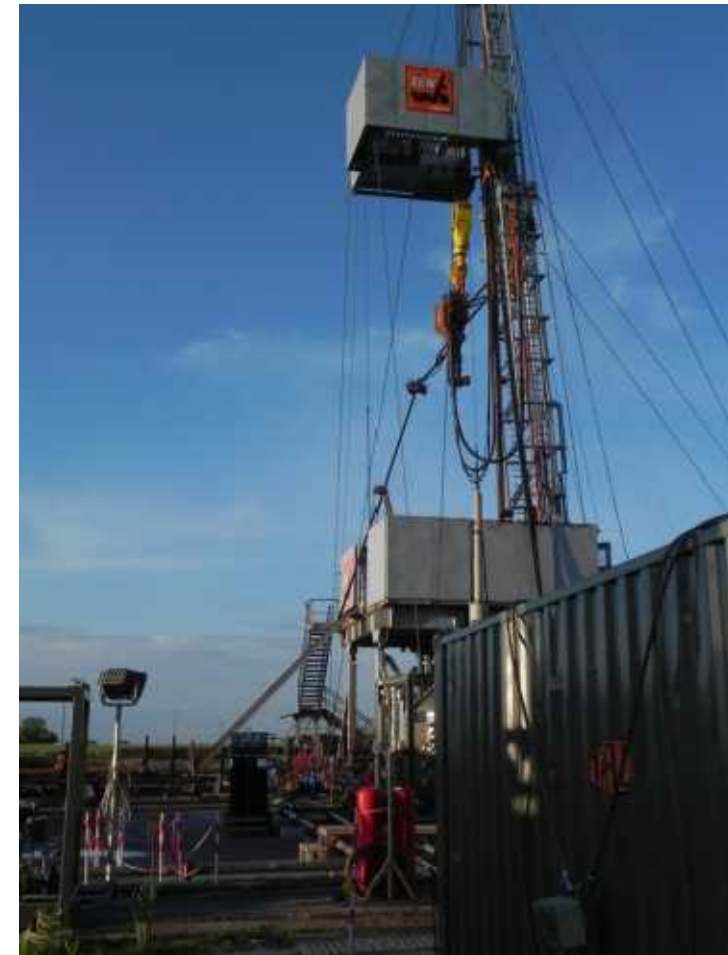
Explorationsbohrung (Bayerngas) nach Erdgas bei  
Beeskow

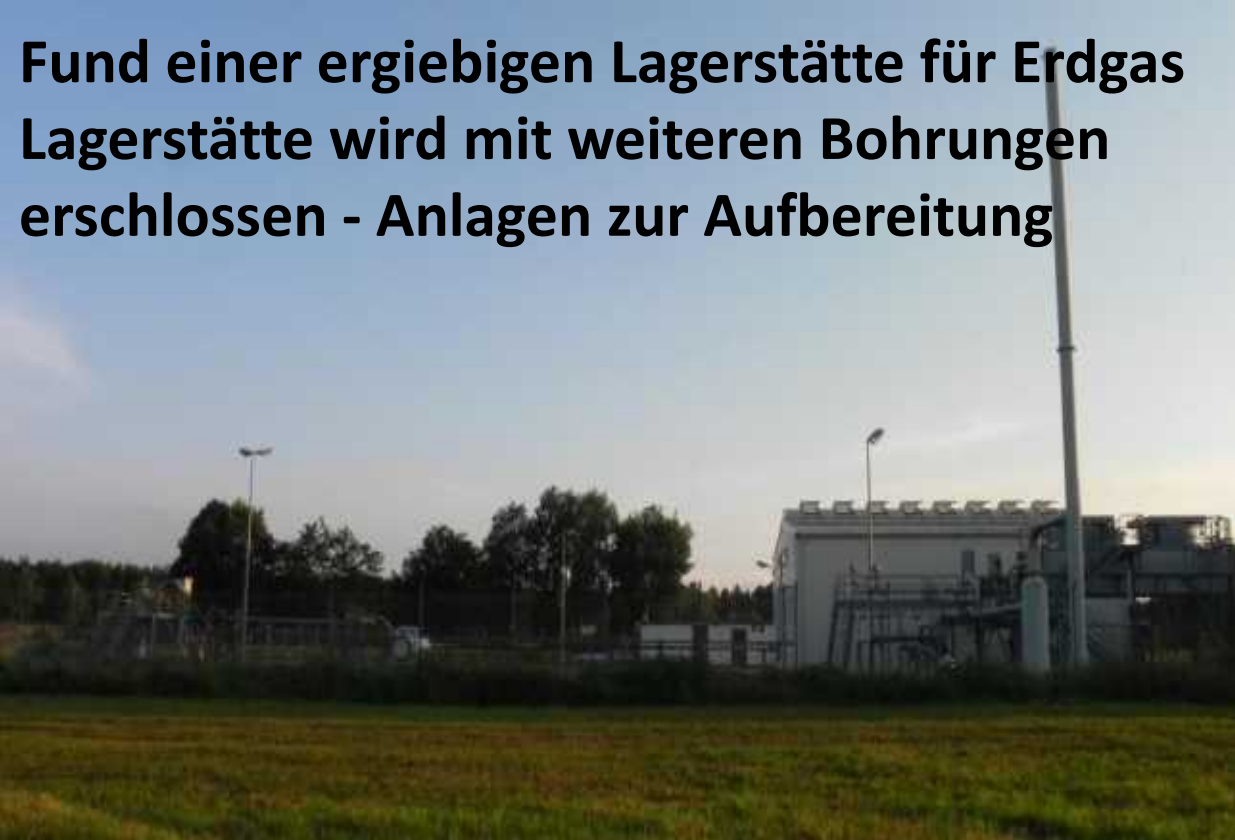
Bild links:  
Erdgasförderung Söhlingen Z 3a  
im Lk. Rotenburg

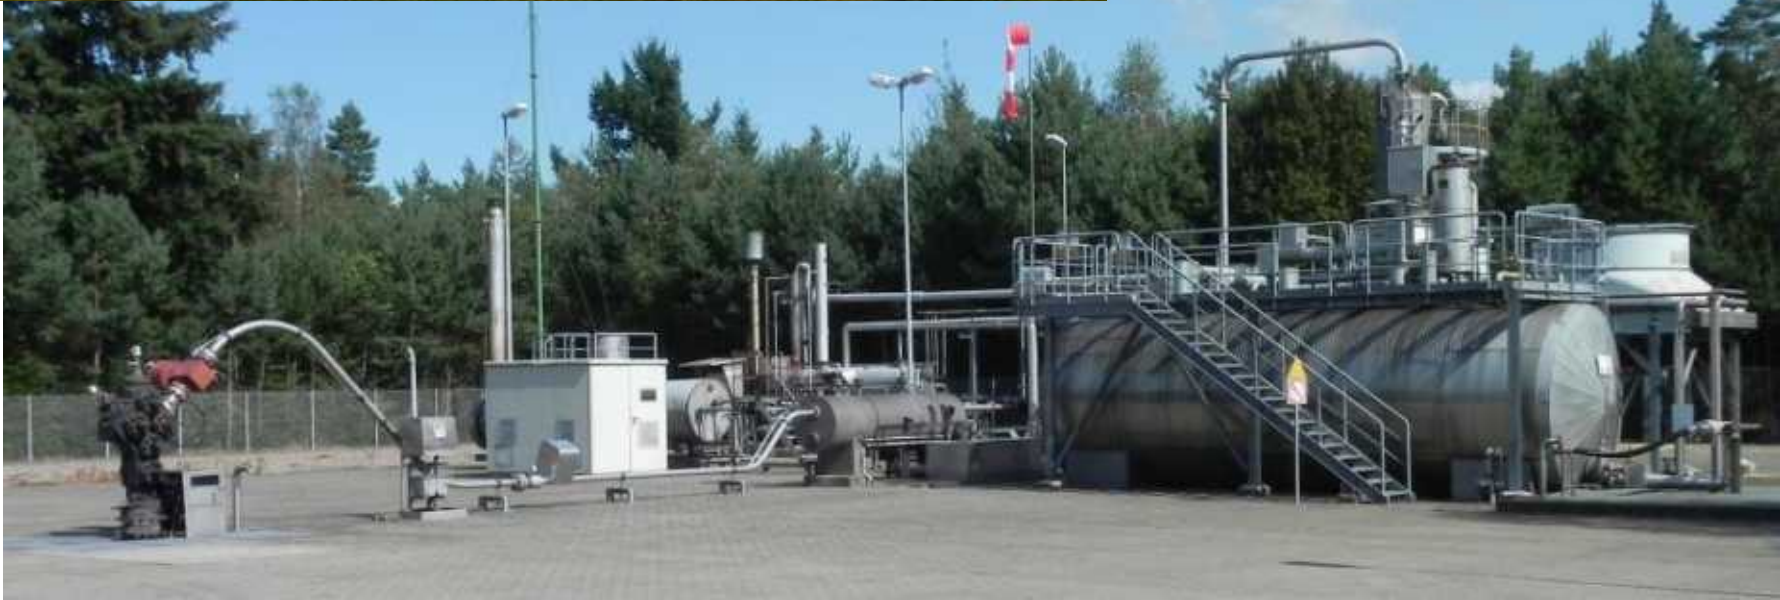
Bild unten:  
Erdgasförderung Schmarbeck Z 4  
im Lk. Uelzen

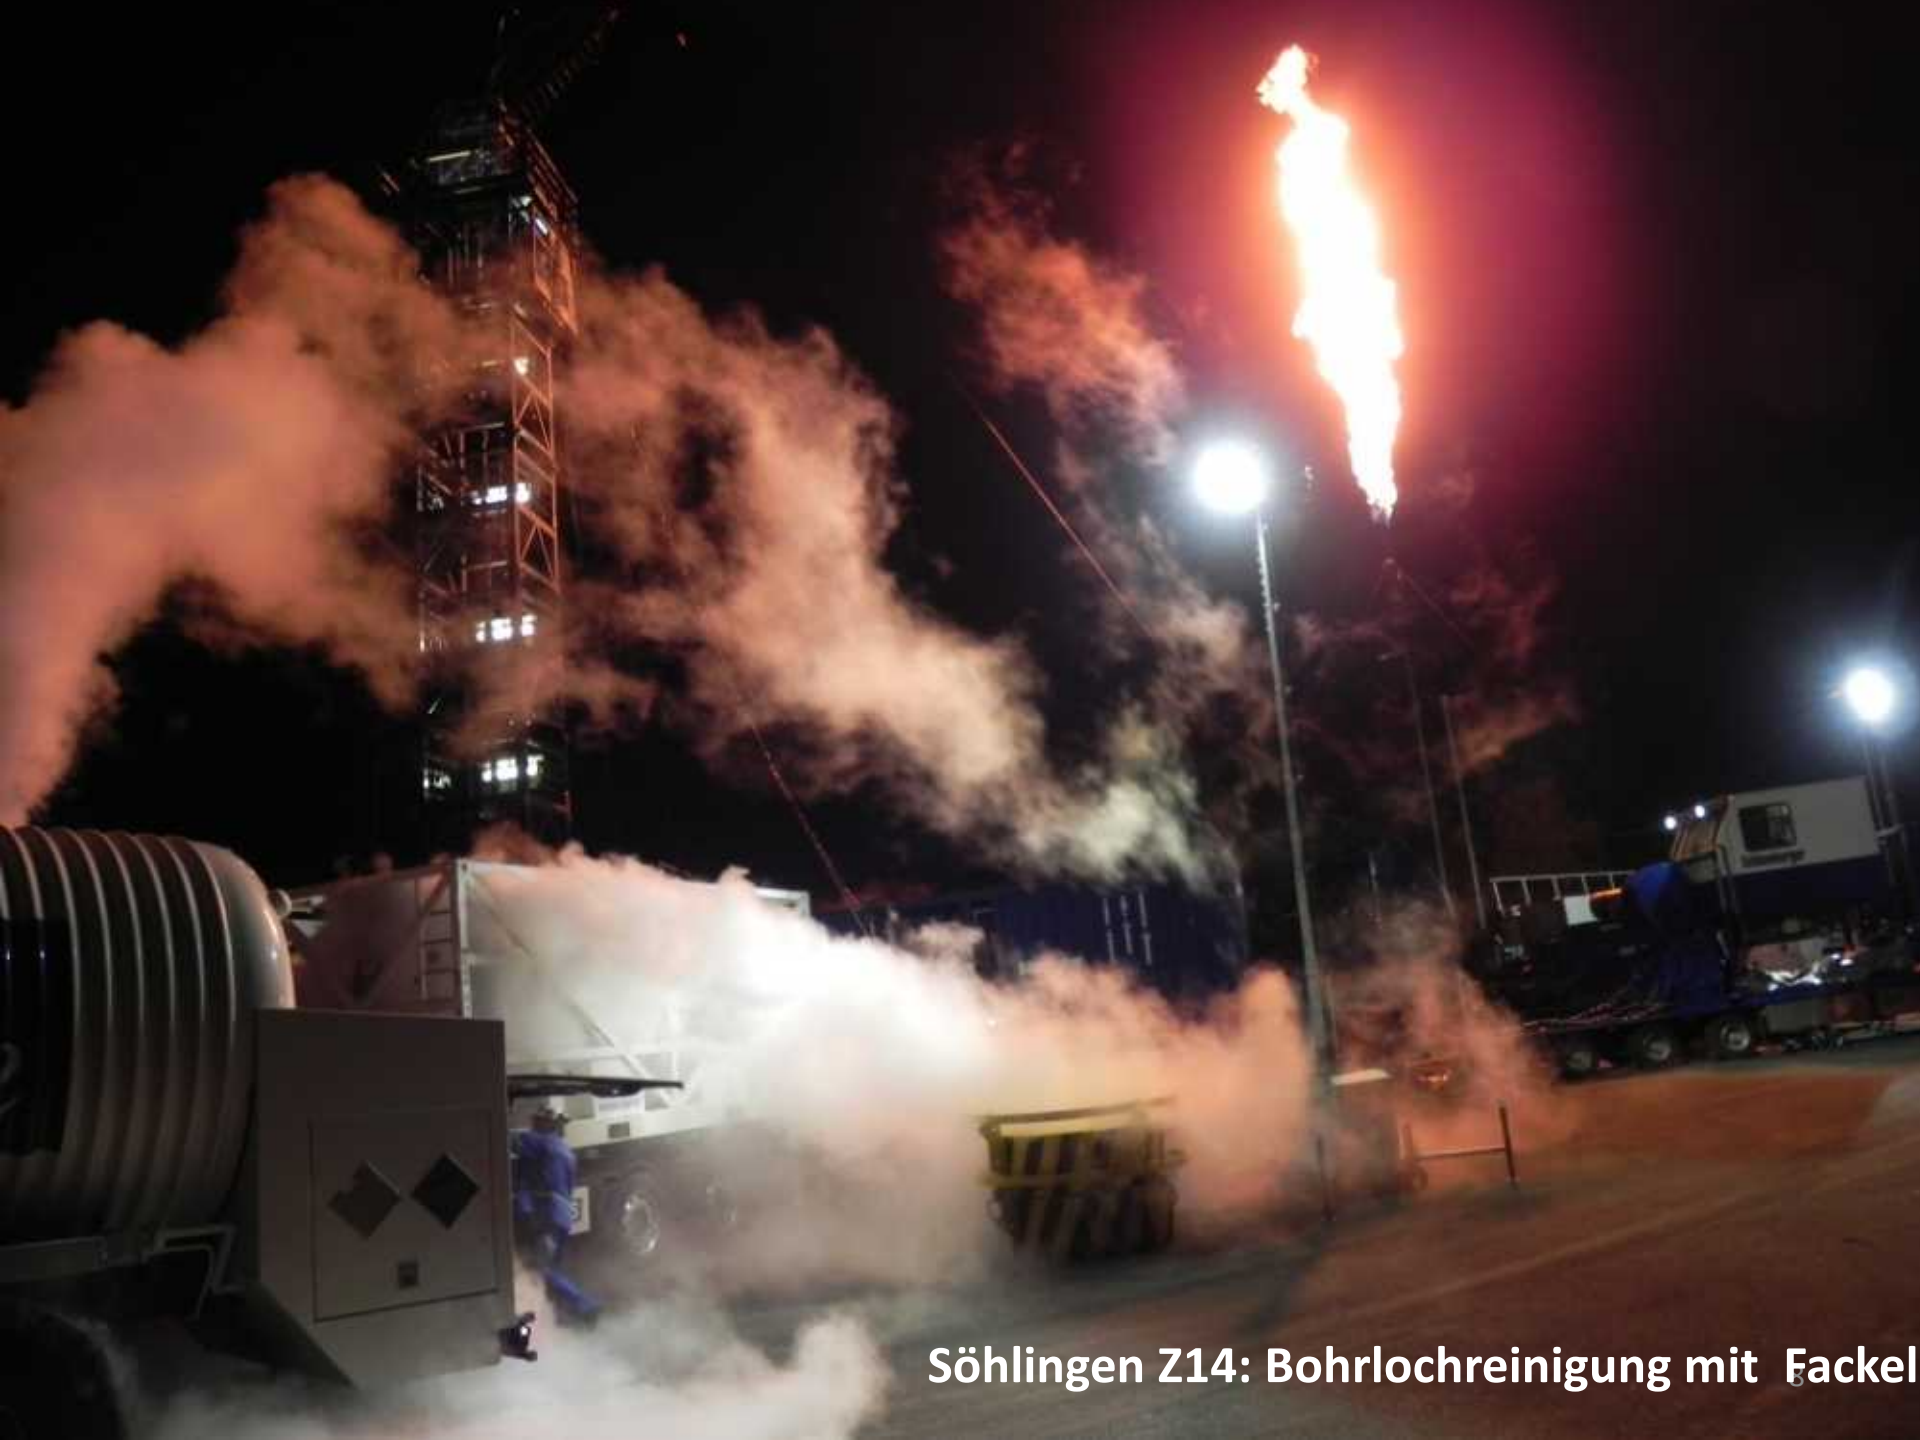
Söhlingen Z14: Bohrlochreinigung mit Fackel

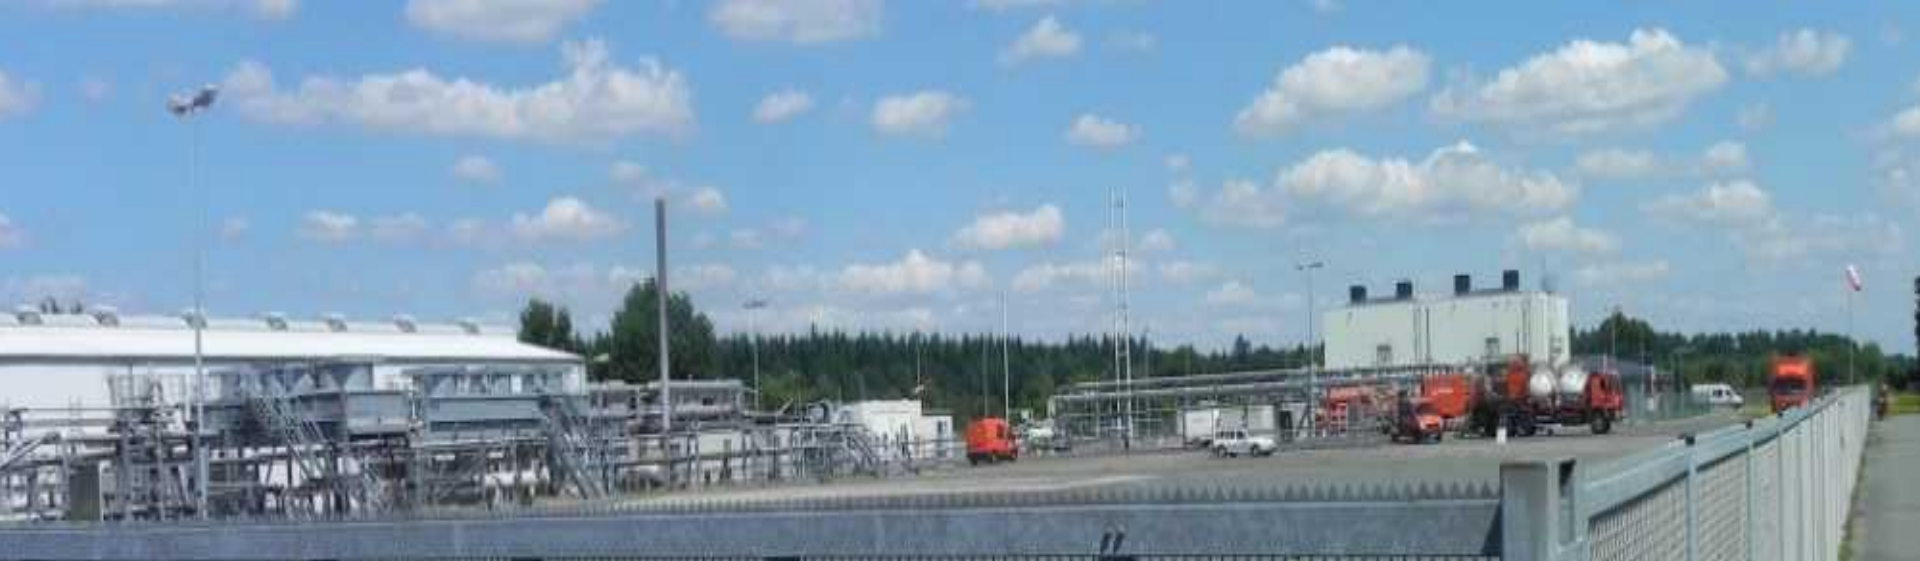
Bild oben:  
ExxonMobil  
Clusterplatz  
Walsrode

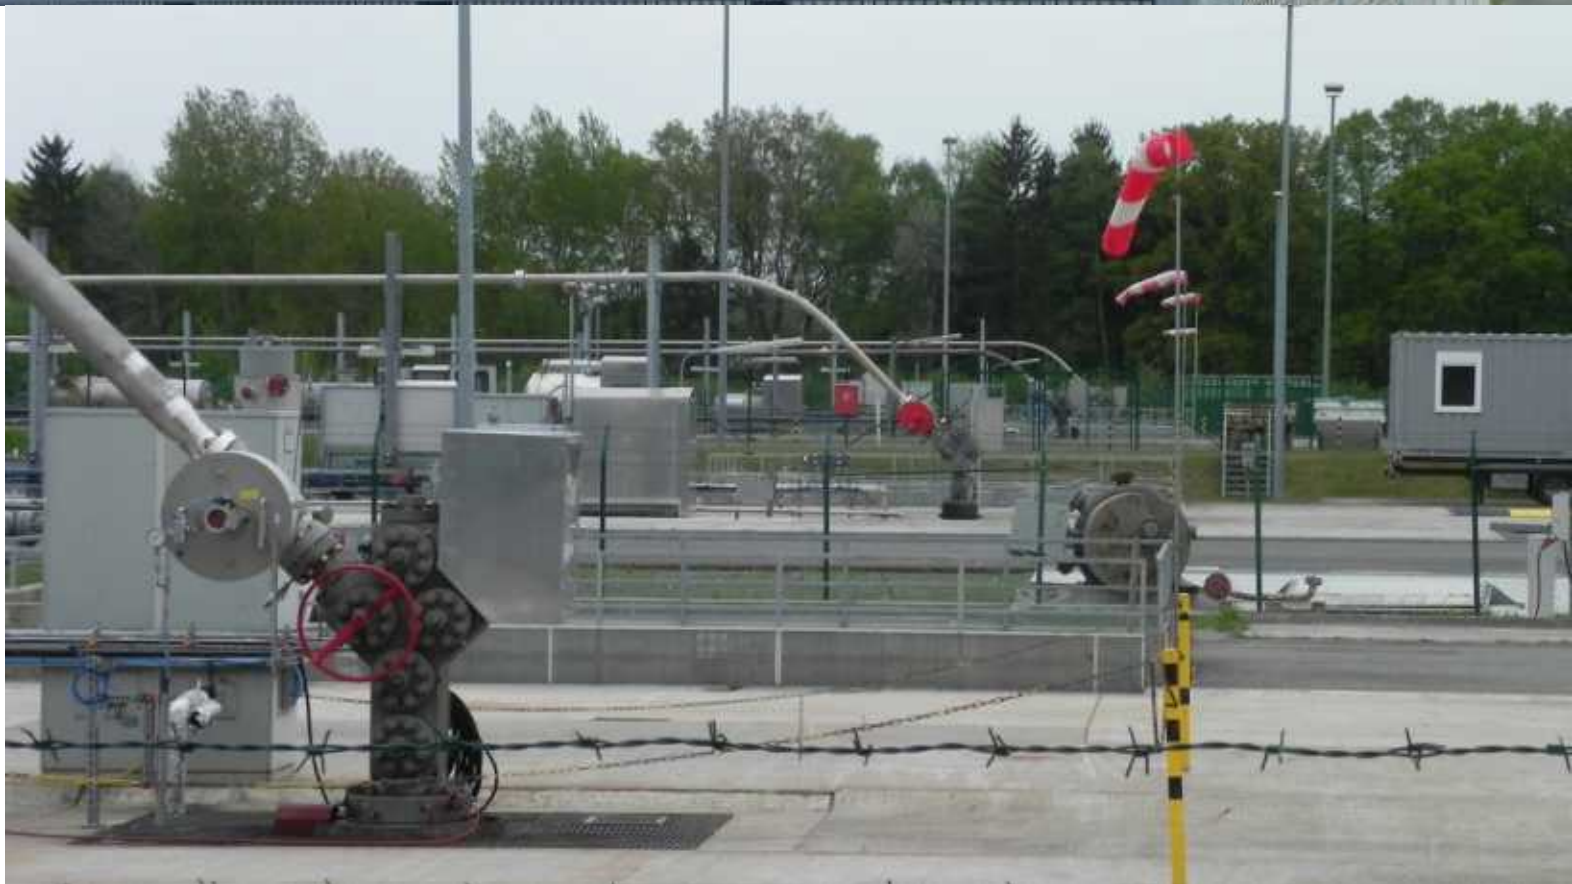
Bild rechts:  
DEA Clusterplatz  
Völkersen

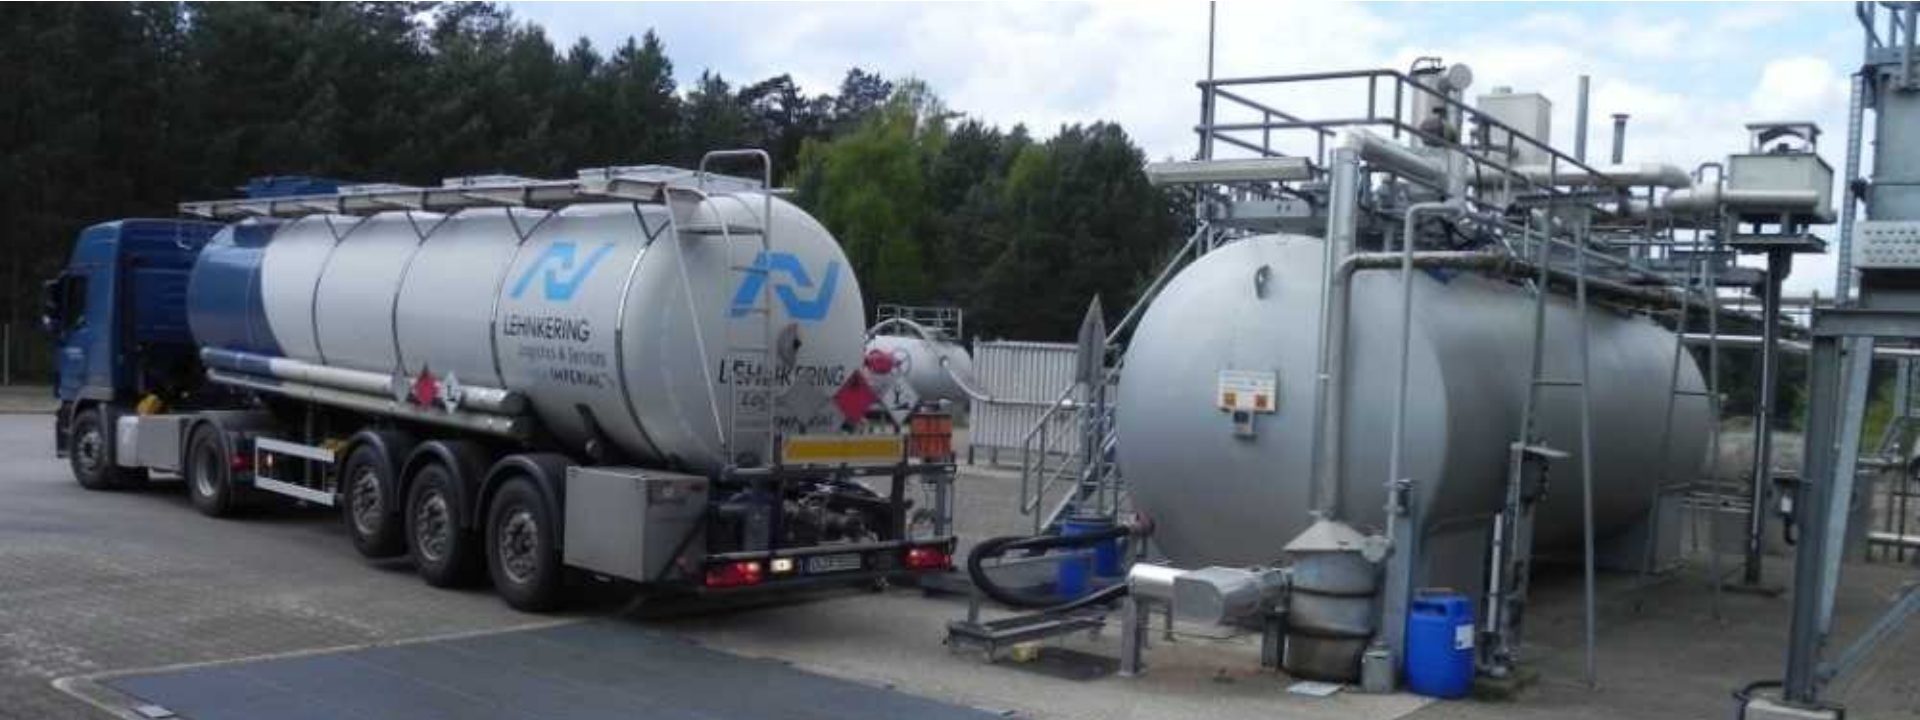
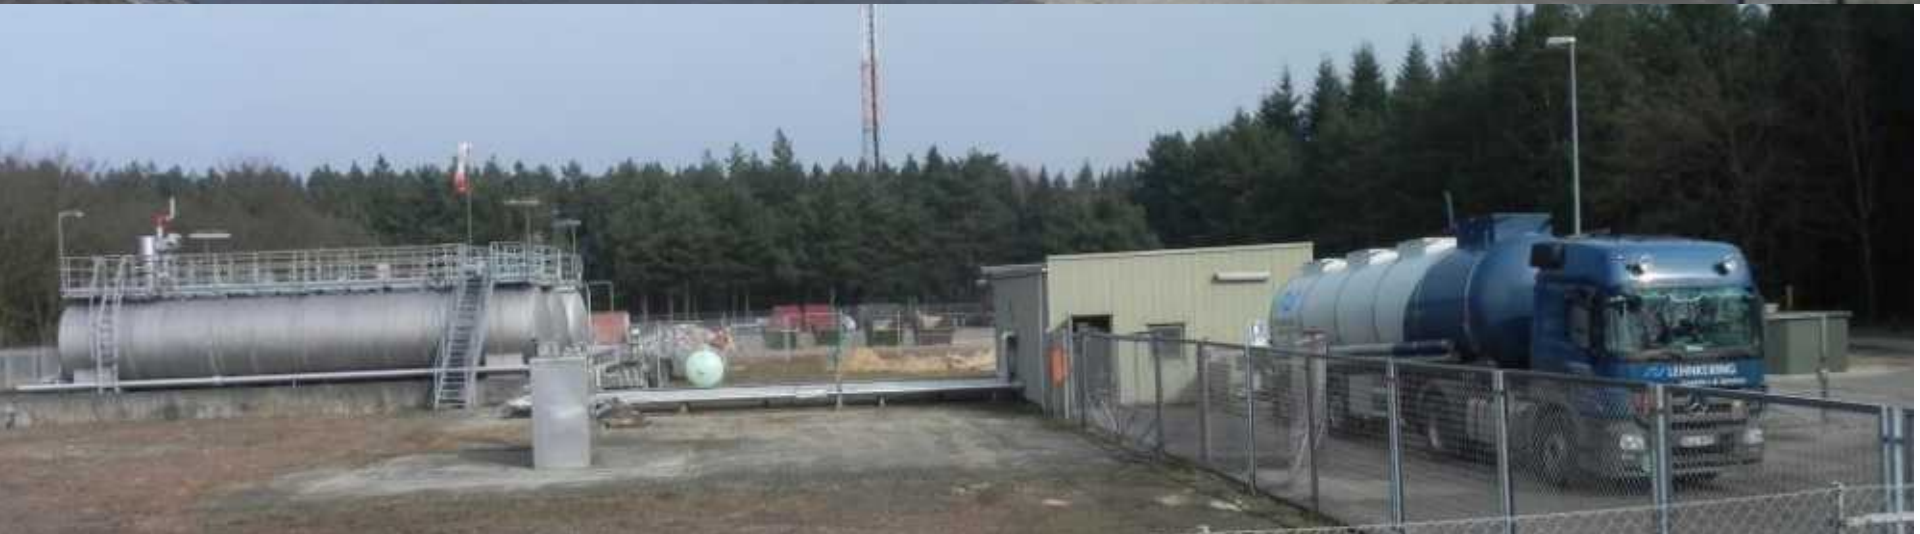
**Gefahrgut-Tanklastwagen holt umweltgefährdendes Lagerstättenwasser in Munster Nord Z 1 ab und transportiert zur Versenkbohrung Dethlingen H1 . Im Erdgasfeld Söhlingen wird Lagerstättenwasser per Pipeline oder Gefahrgut-Tanklastwagen transportiert.**

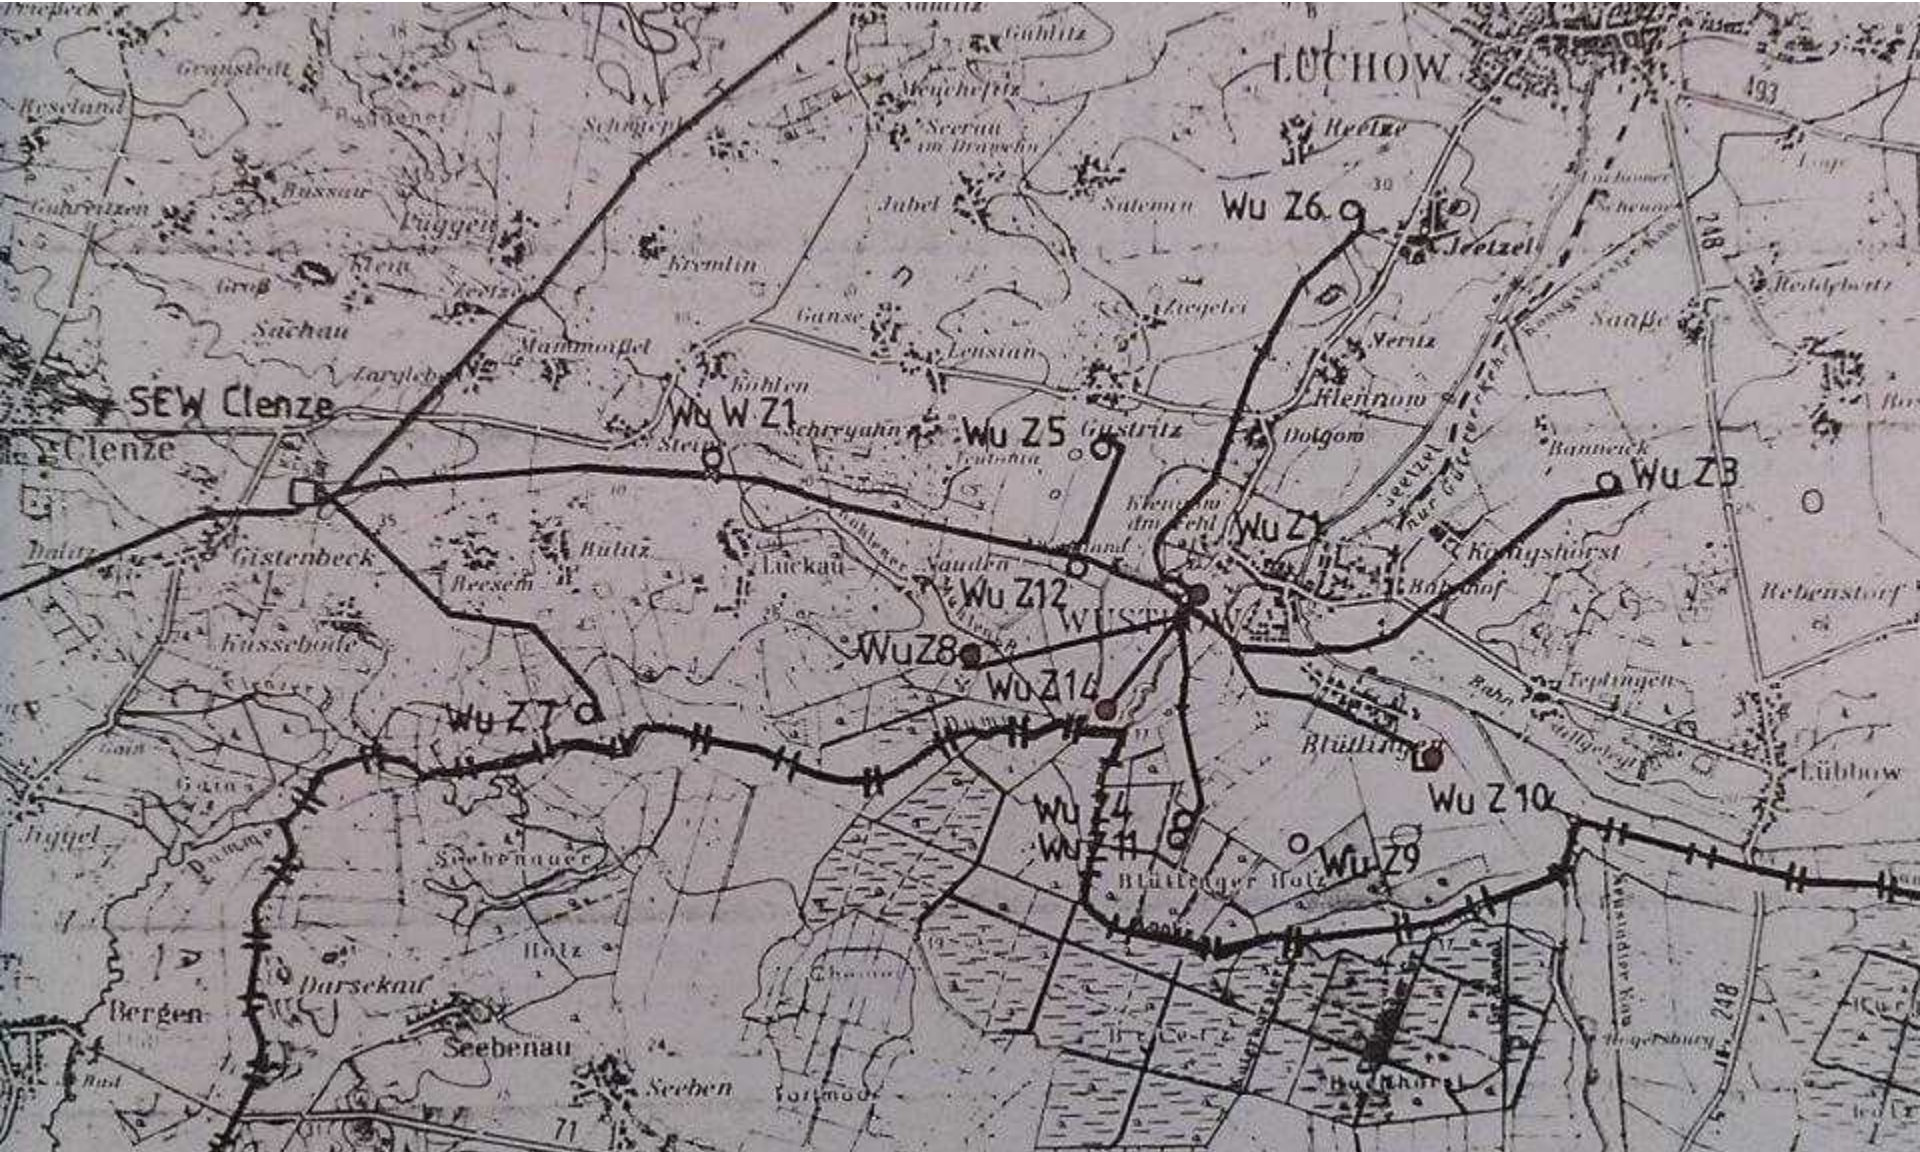
Erdgasfeld Wustrow/Niedersachsen mit Bohrungen und Erdgasleitungen

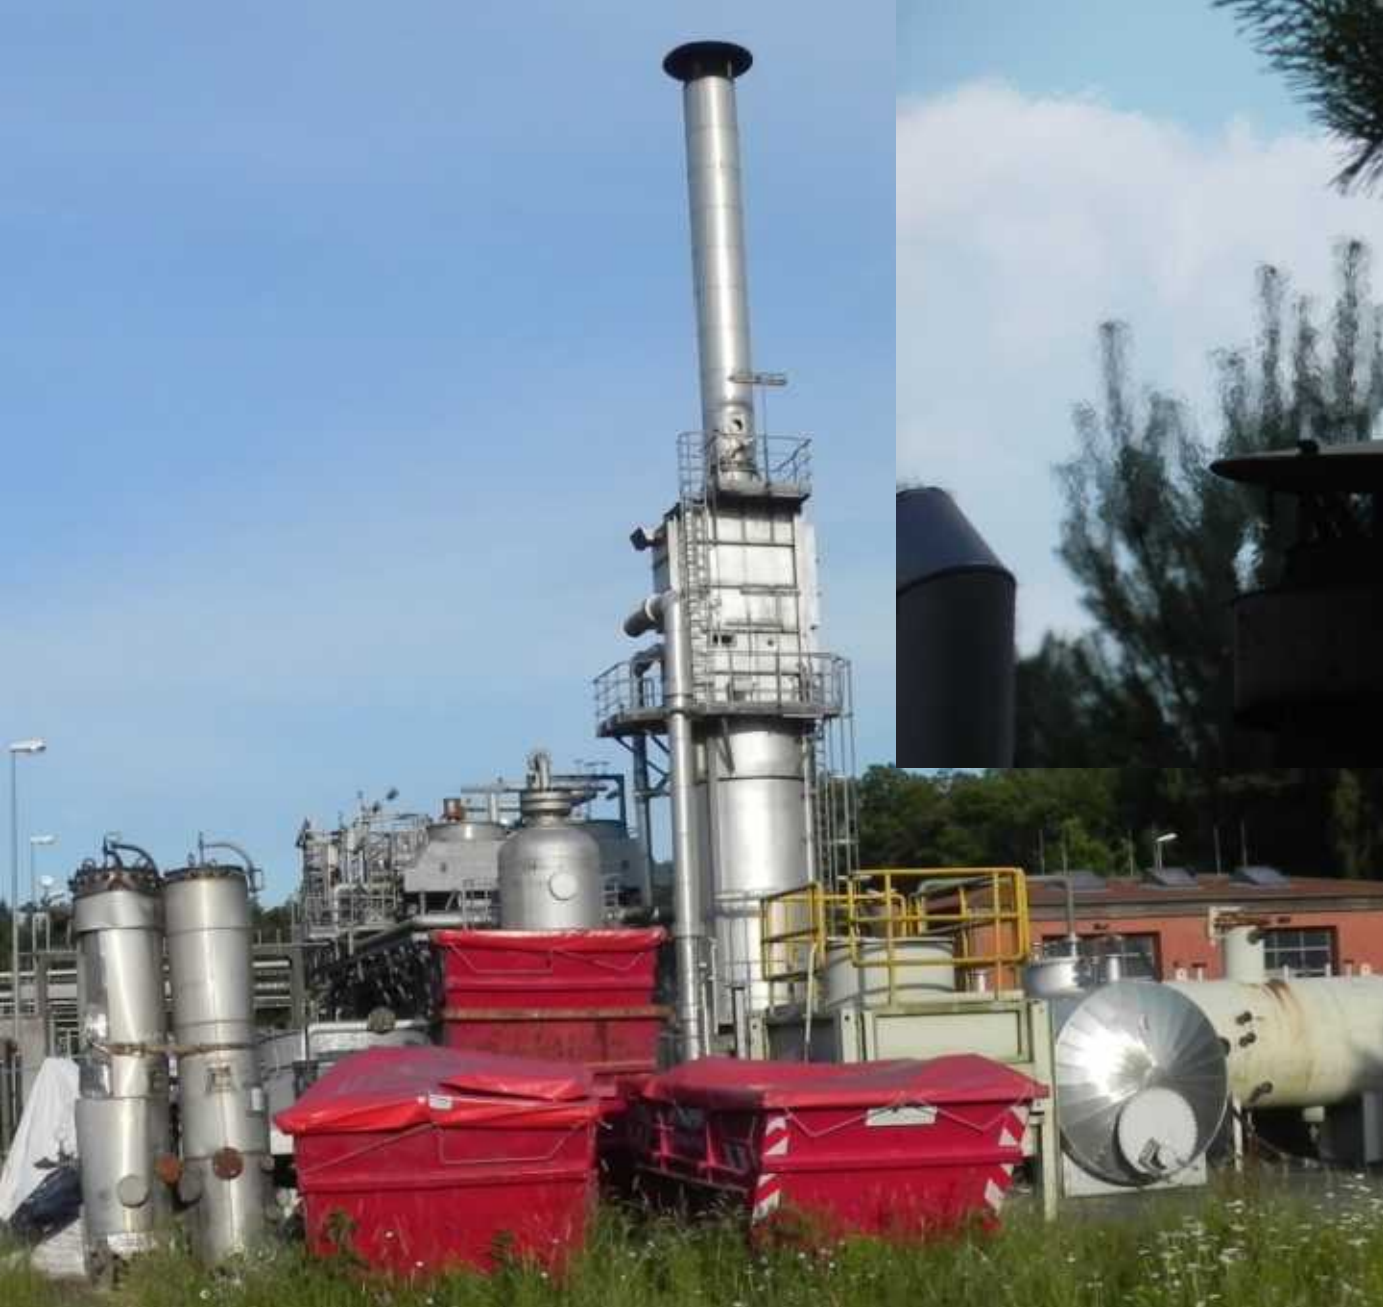
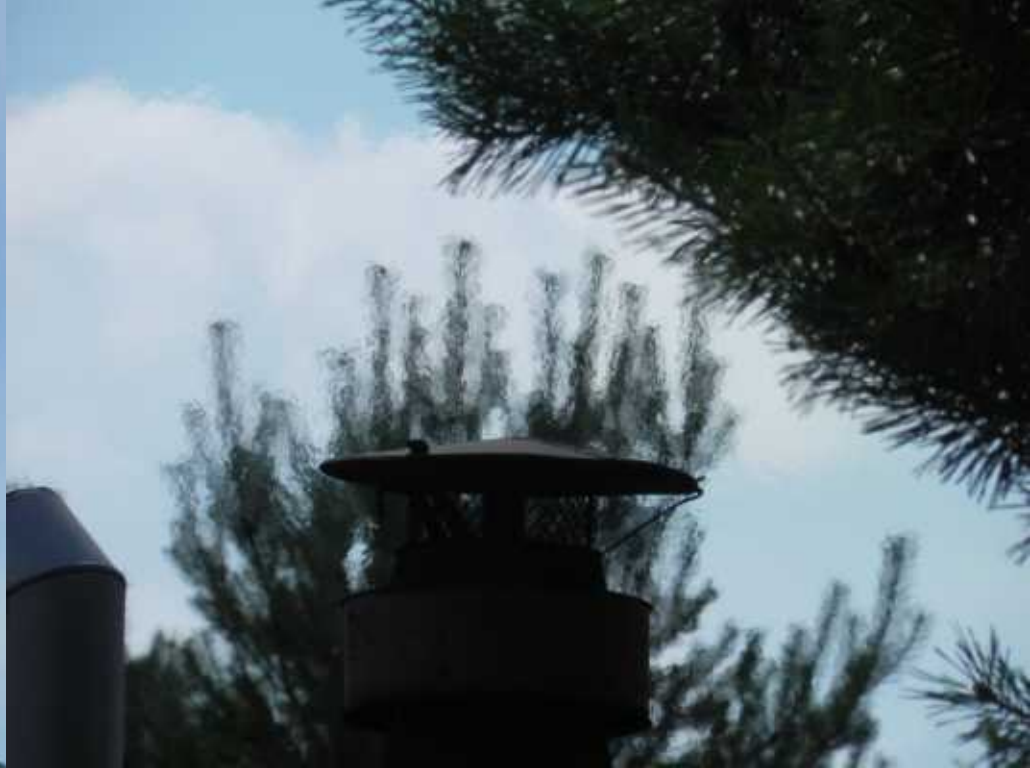
**Glykol-Regeneration/Erdgastrocknung: Werden dort Schadstoffe freigesetzt?**

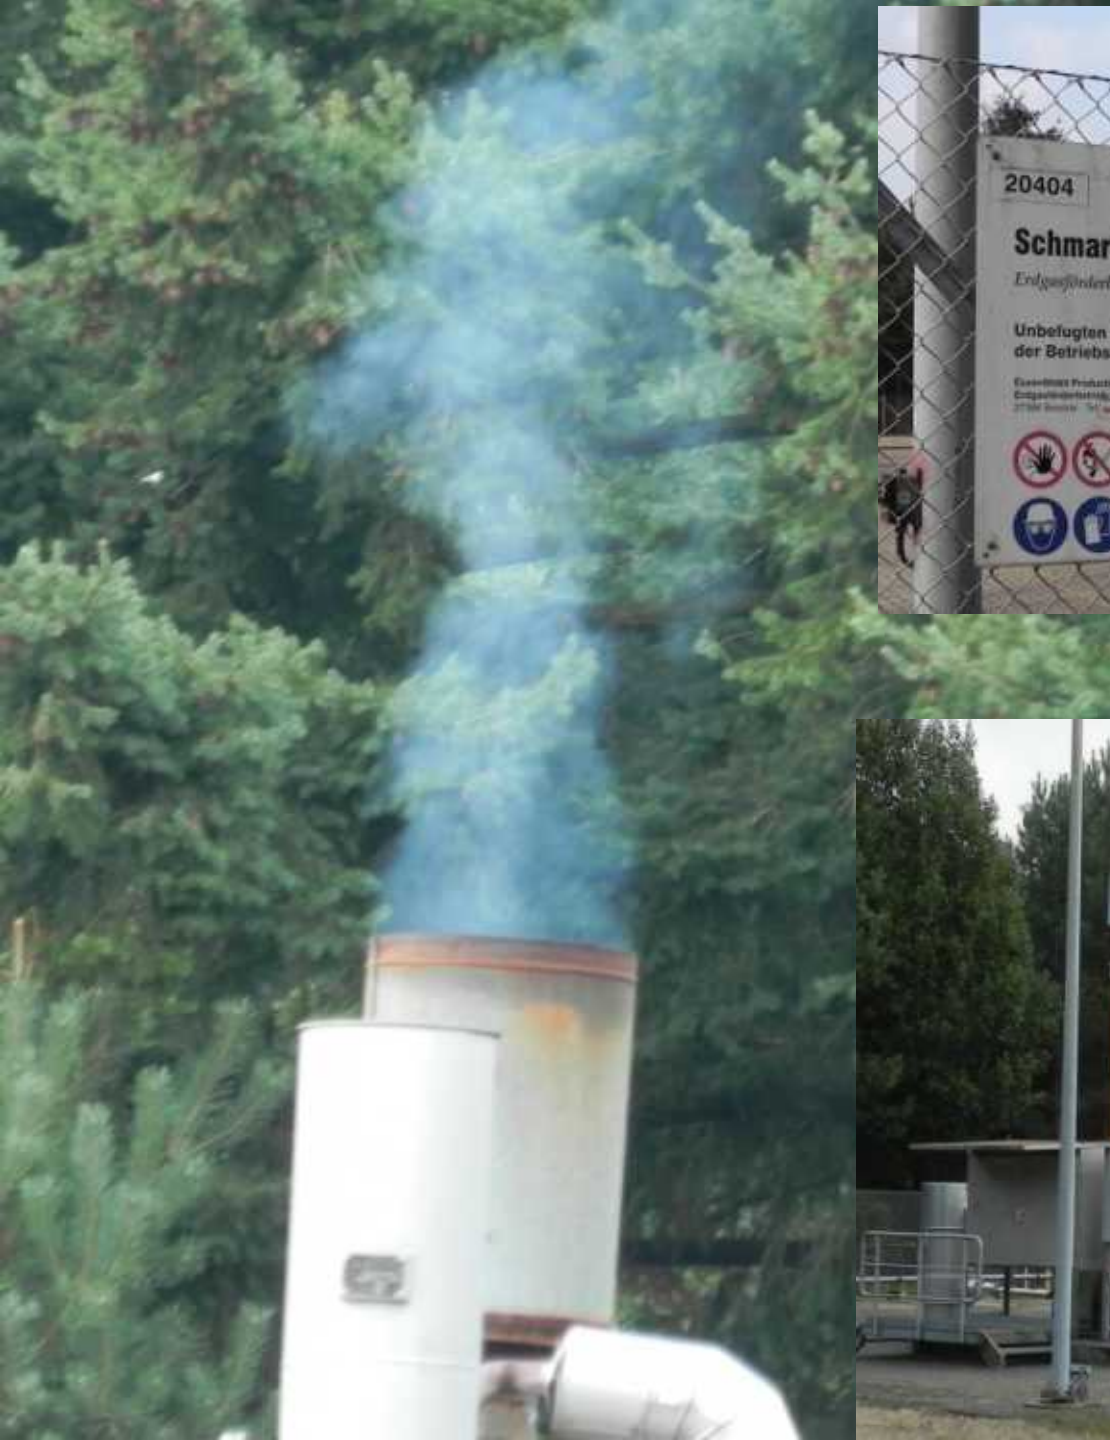
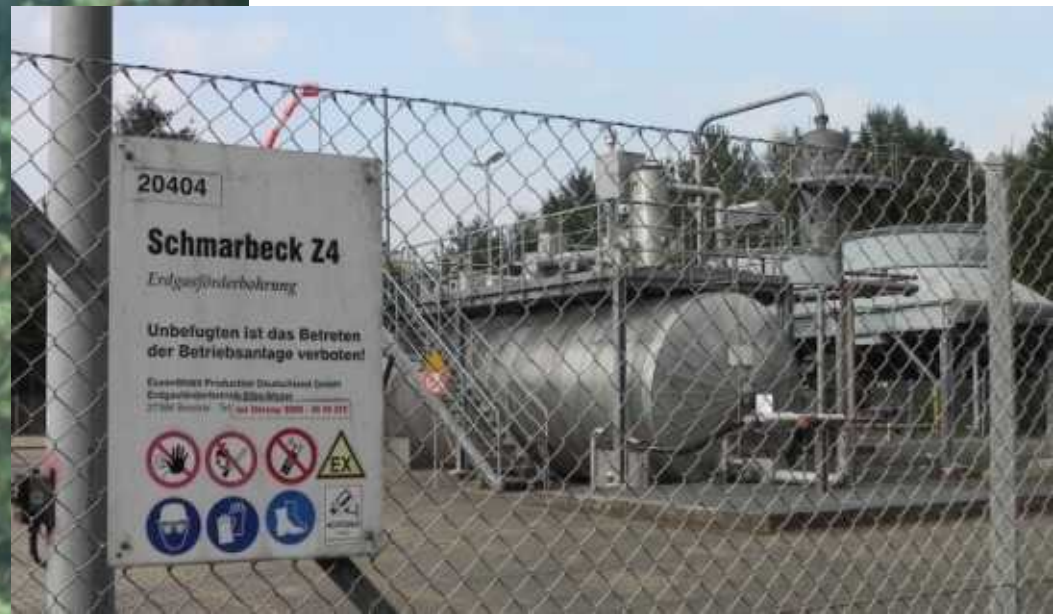
**Toxische Gase aus Glykol-  
Regeneration freigesetzt**

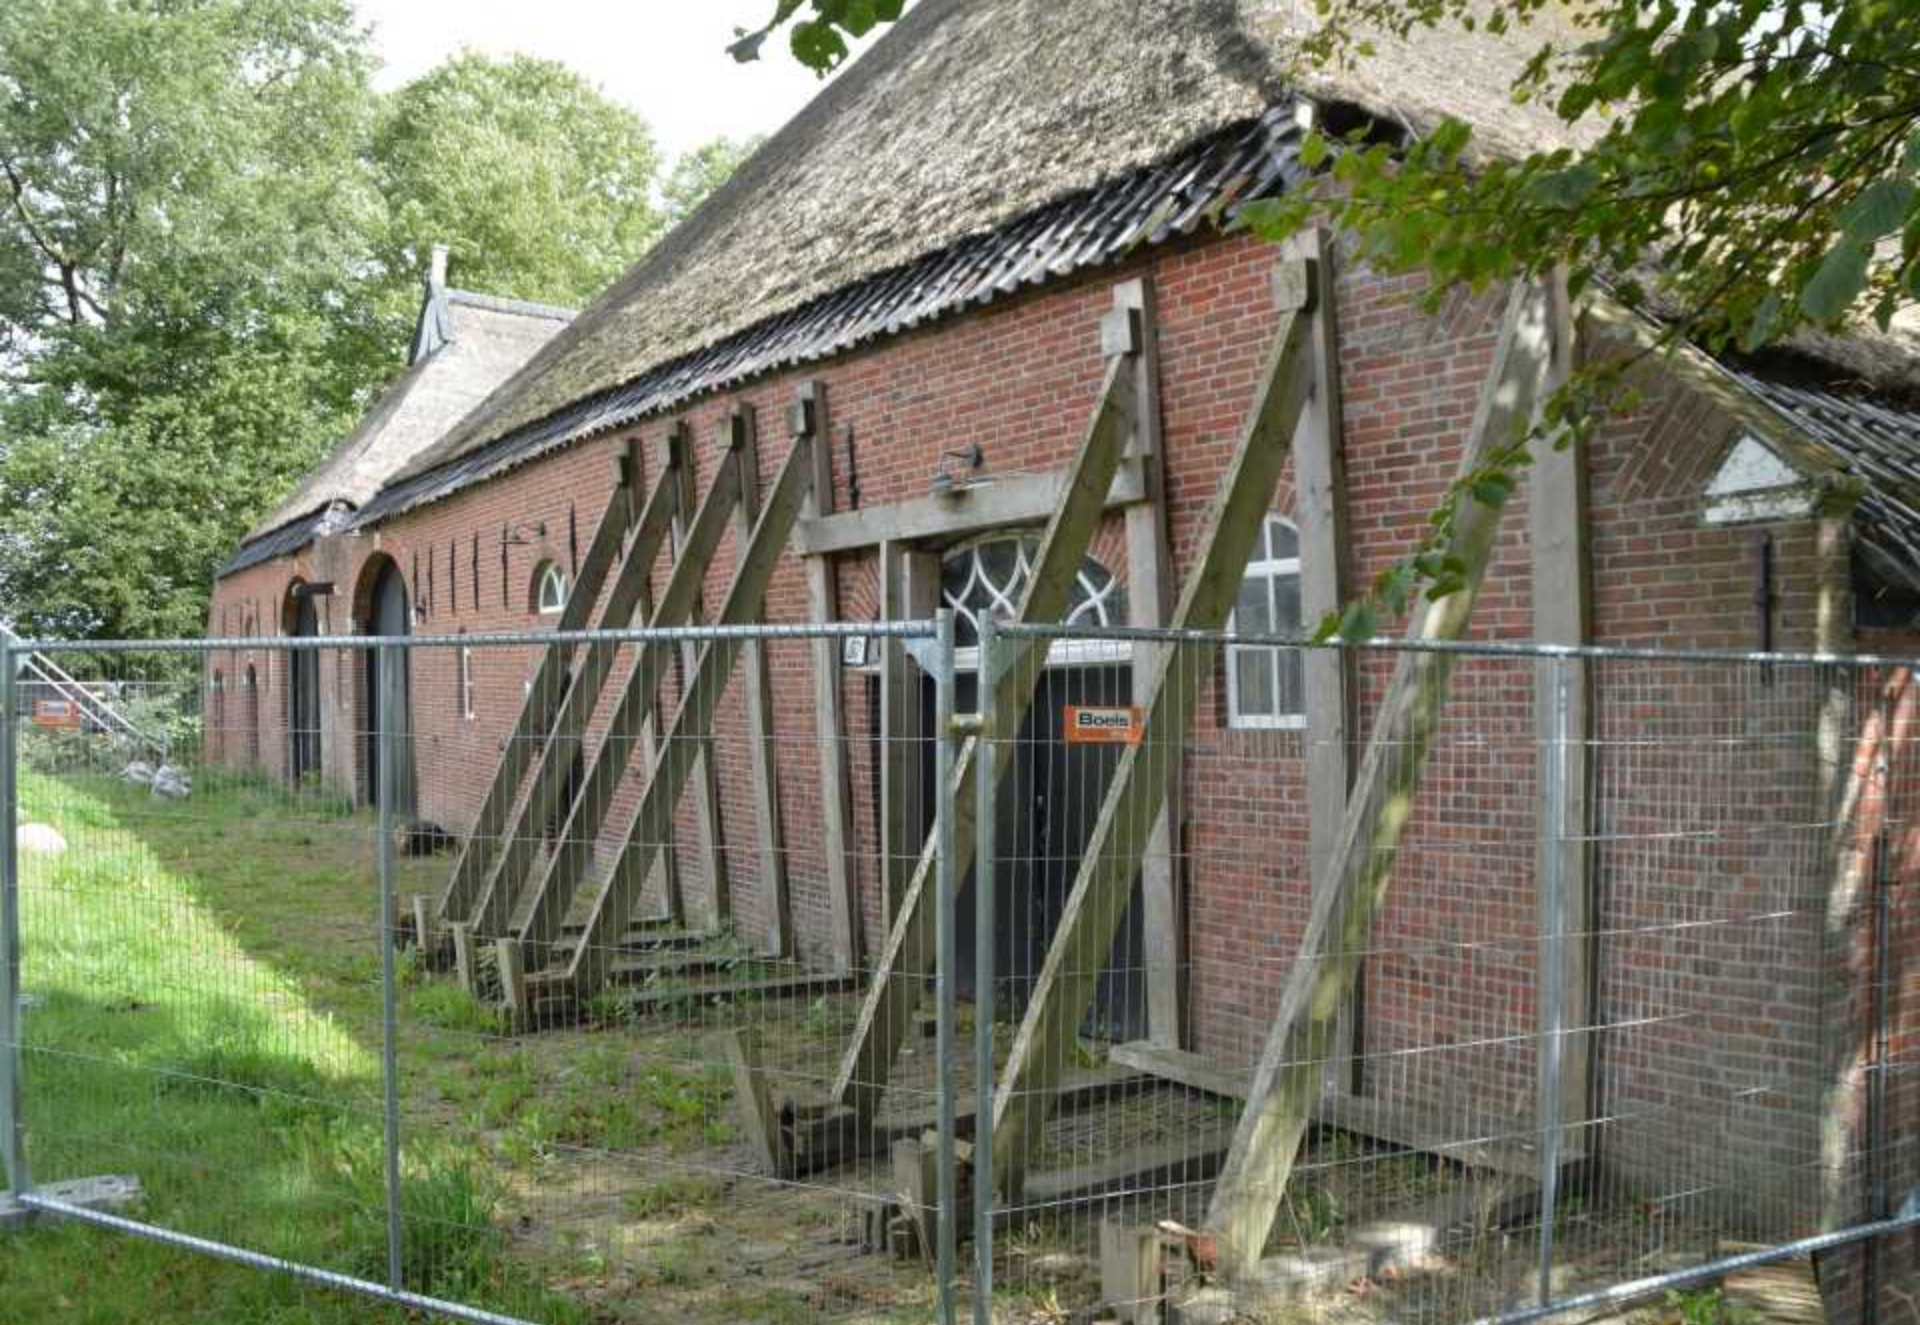
Erdbebenschaden im Erdgasfeld Groningen/Niederlande
