# Informations- und Diskussionsveranstaltung Gefahren durch Erdgasförderung

Templin, 28. Februar 2019

## Mögliche Auswirkungen der Erdgas-, Erdölindustrie

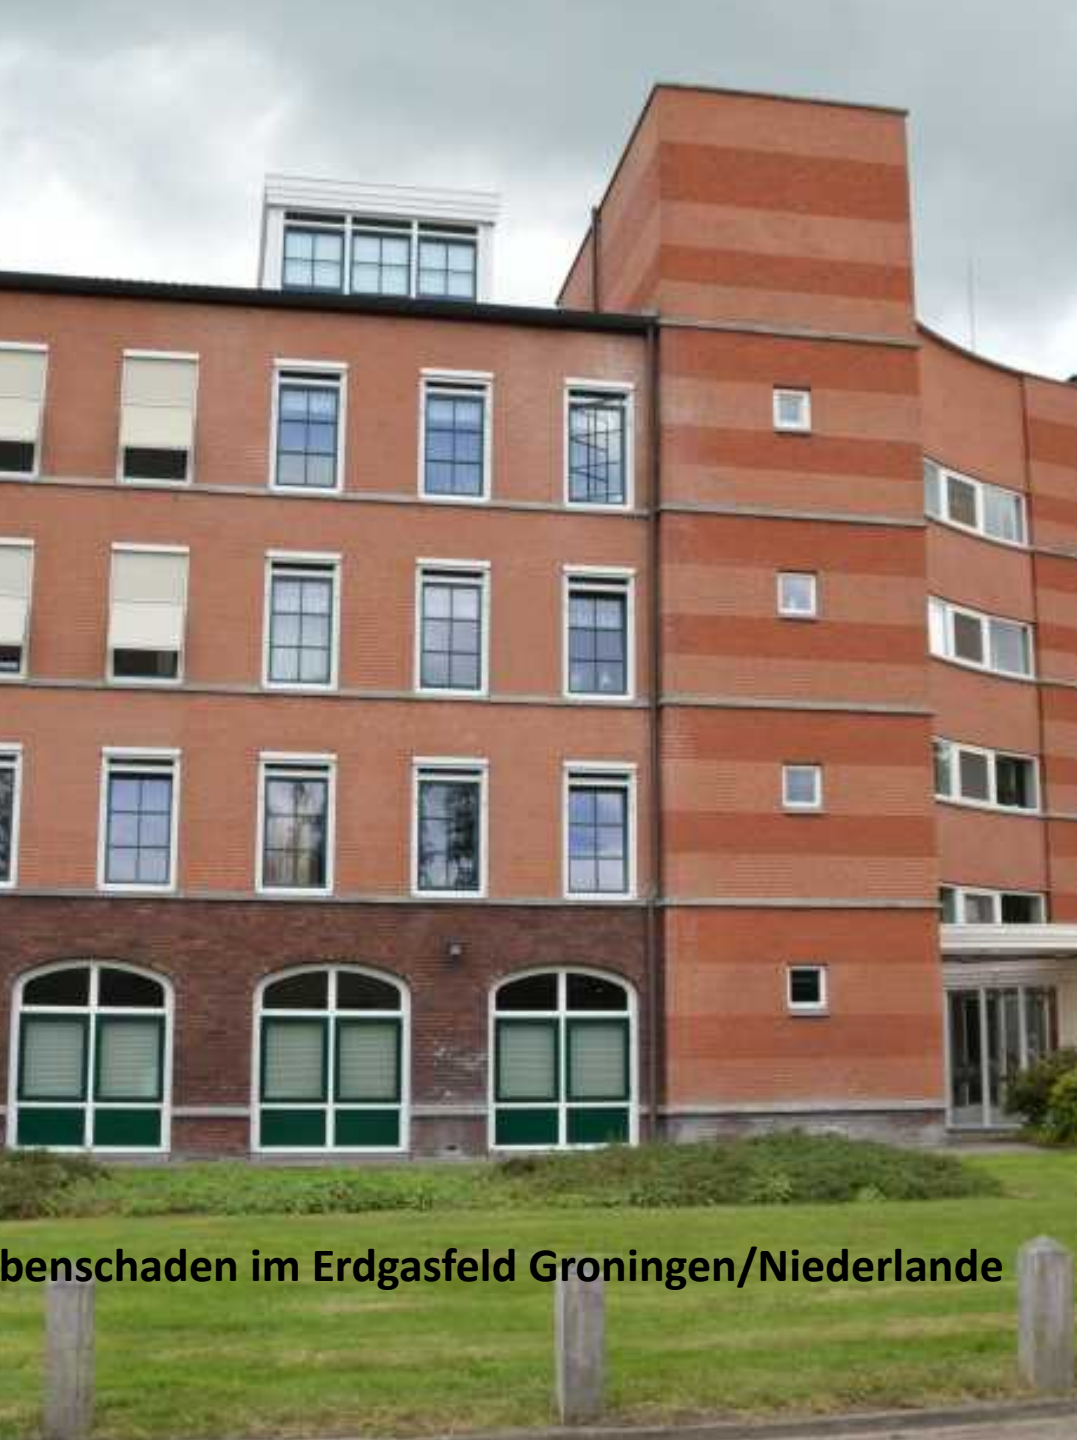
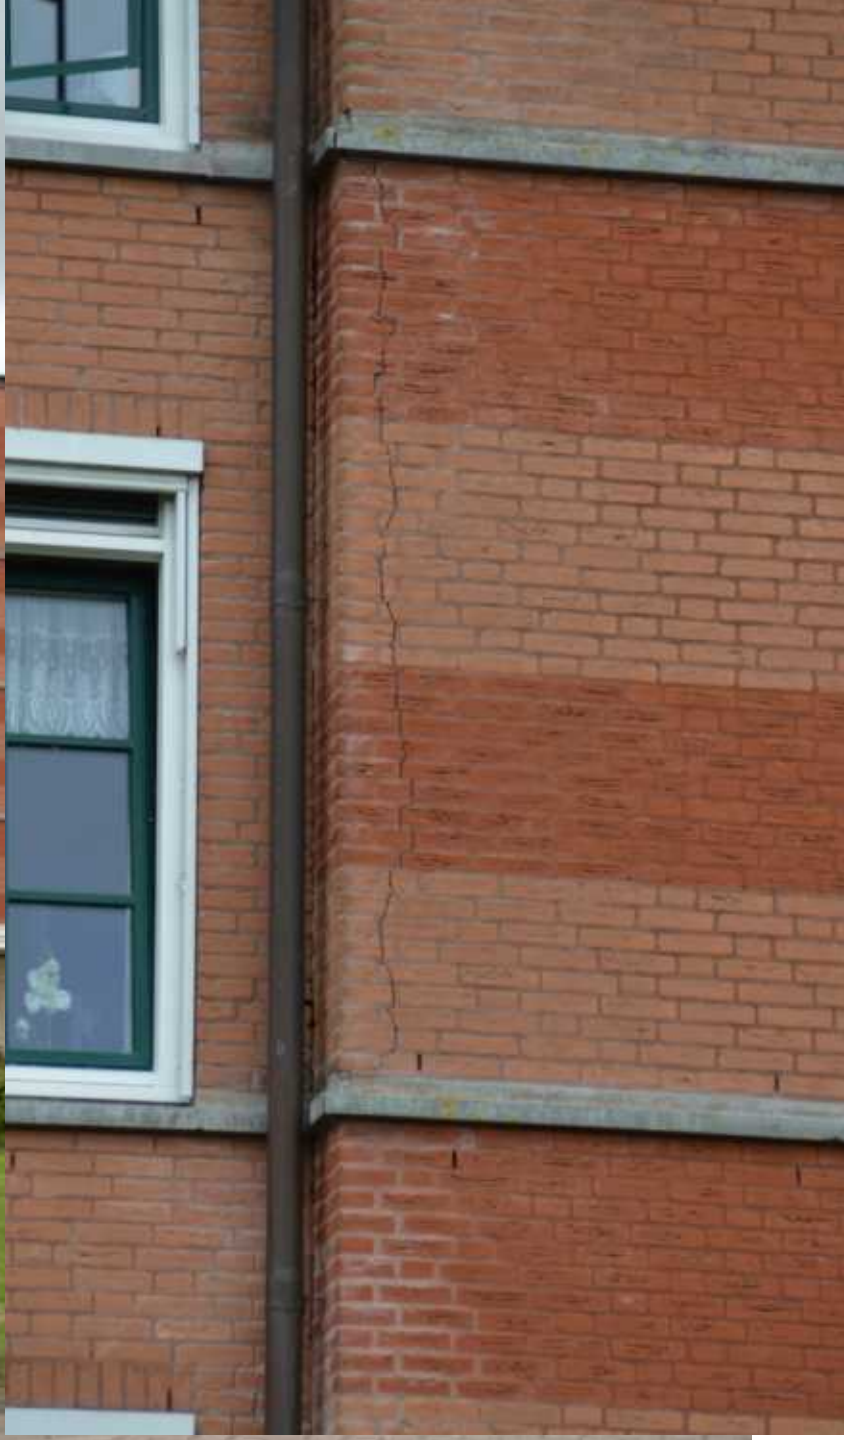
**Schadenserscheinungen im Erdgasfeld Groningen/Niederlande**

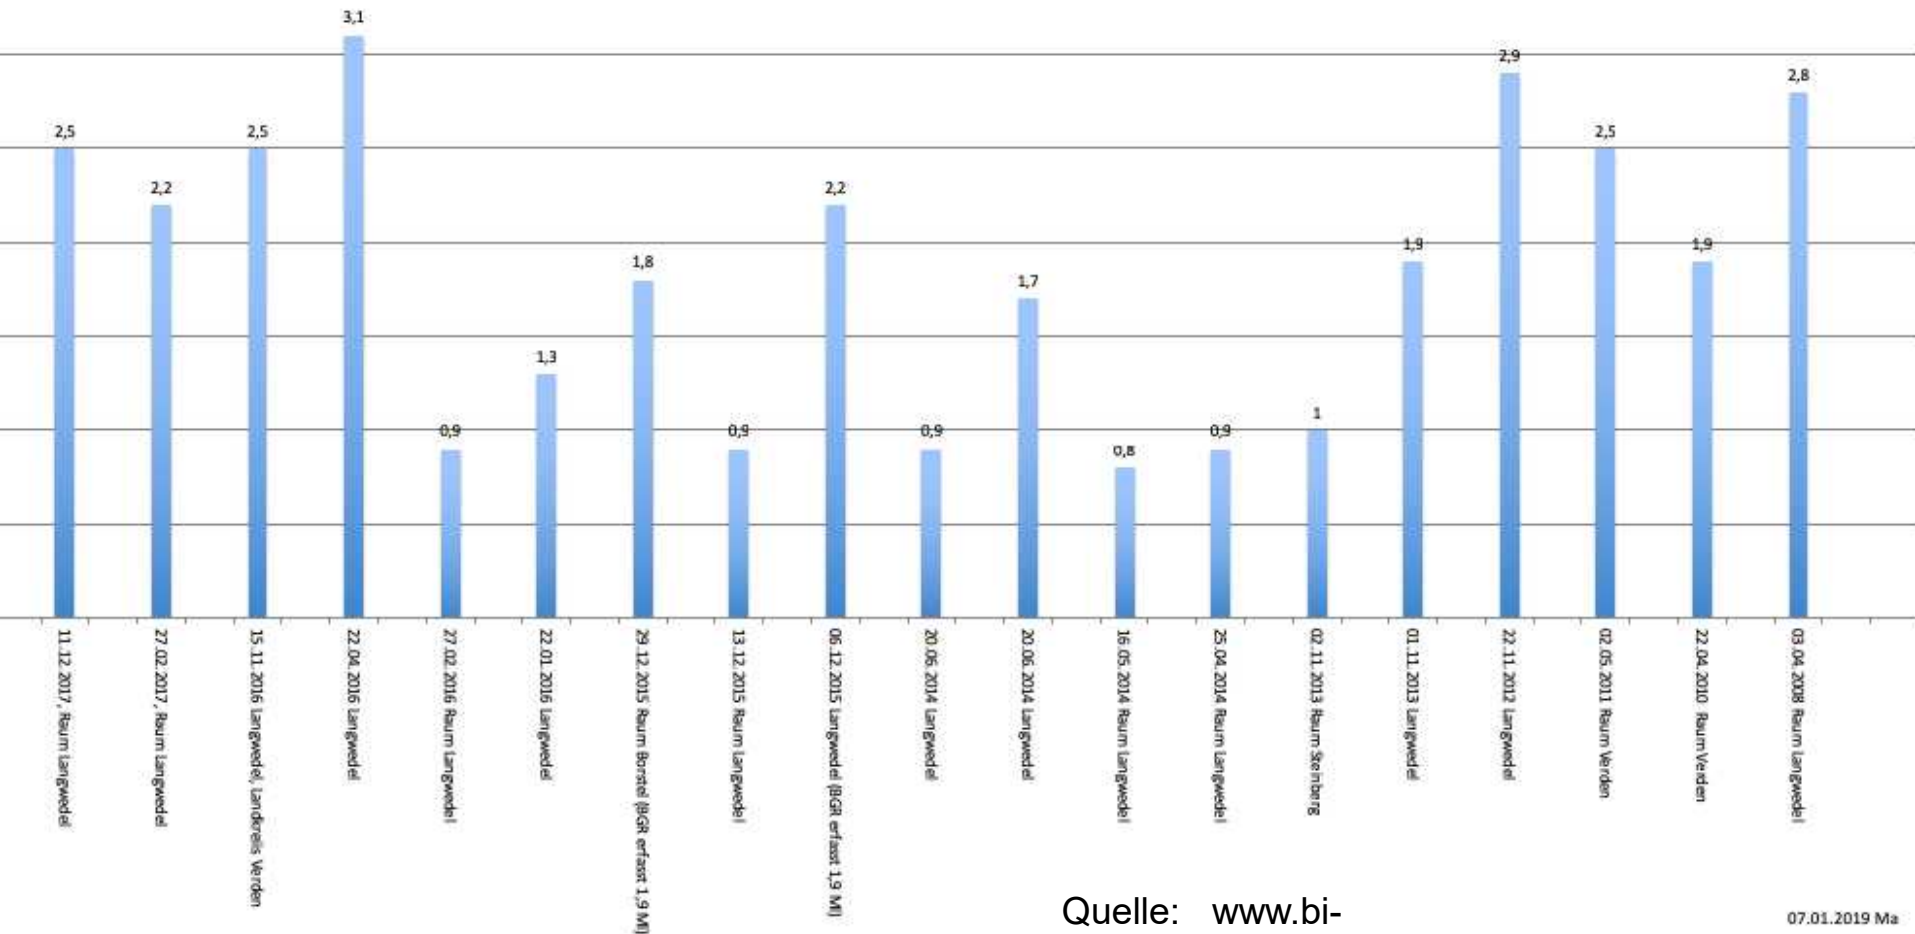
Seit 2008 erfasste Erdbeben infolge der Erdgasförderung im Raum Langwedel/Verden  
gemäß BVEG (WEG)/LBEG, Stand 31.12.2018

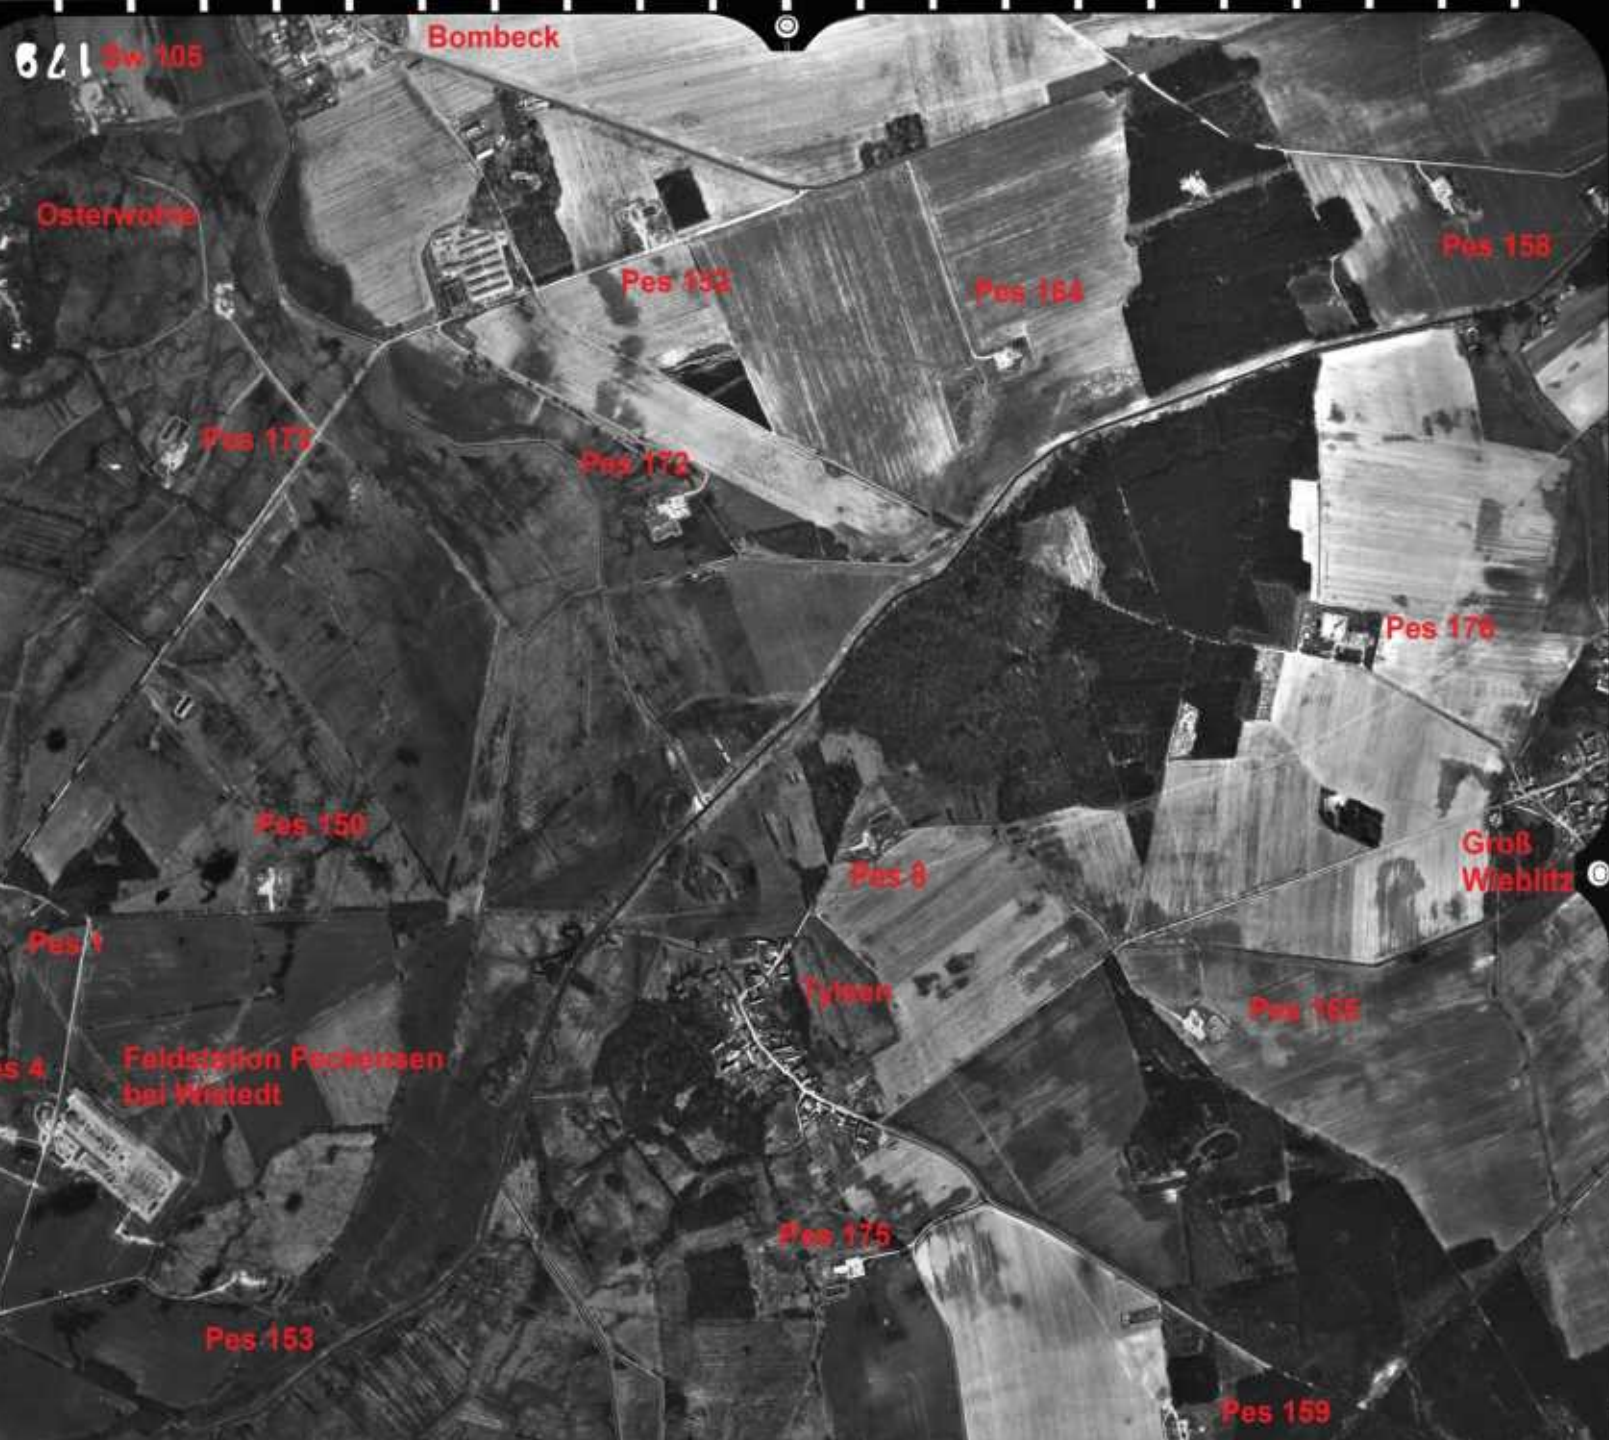
Luftbild aus Jahr  
1979  
Ergänzt, ca. 6 km  
südwestlich von  
Salzwedel mit 15  
Erdgasbohrungen  
(z. B. Pes 8),  
Bohrschlamm-  
gruben und  
Ortslagen

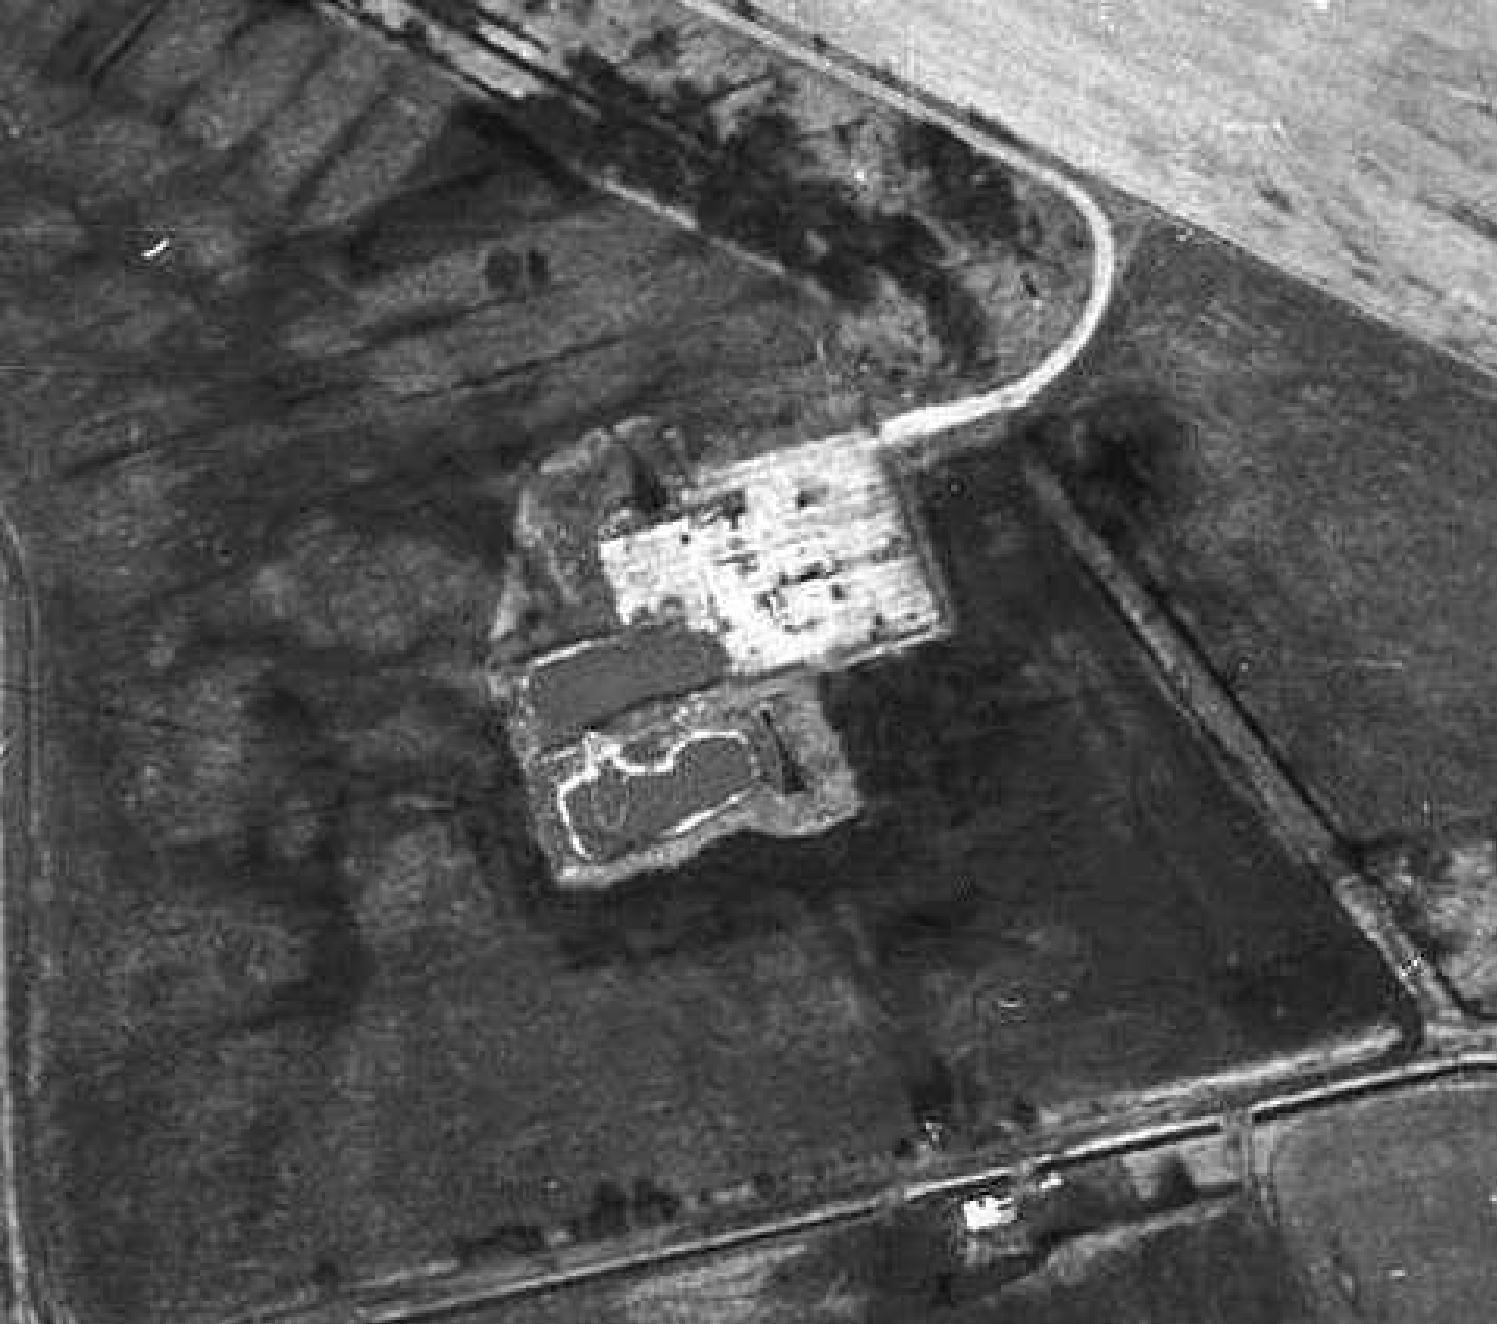
Erdgasfördersonde Pes 172 noch in Betrieb, 3 Bohrschlammgruben zu DDR-Zeiten zugeschoben  
Quelle: Luftbild aus 1979, LVerGeo 2018

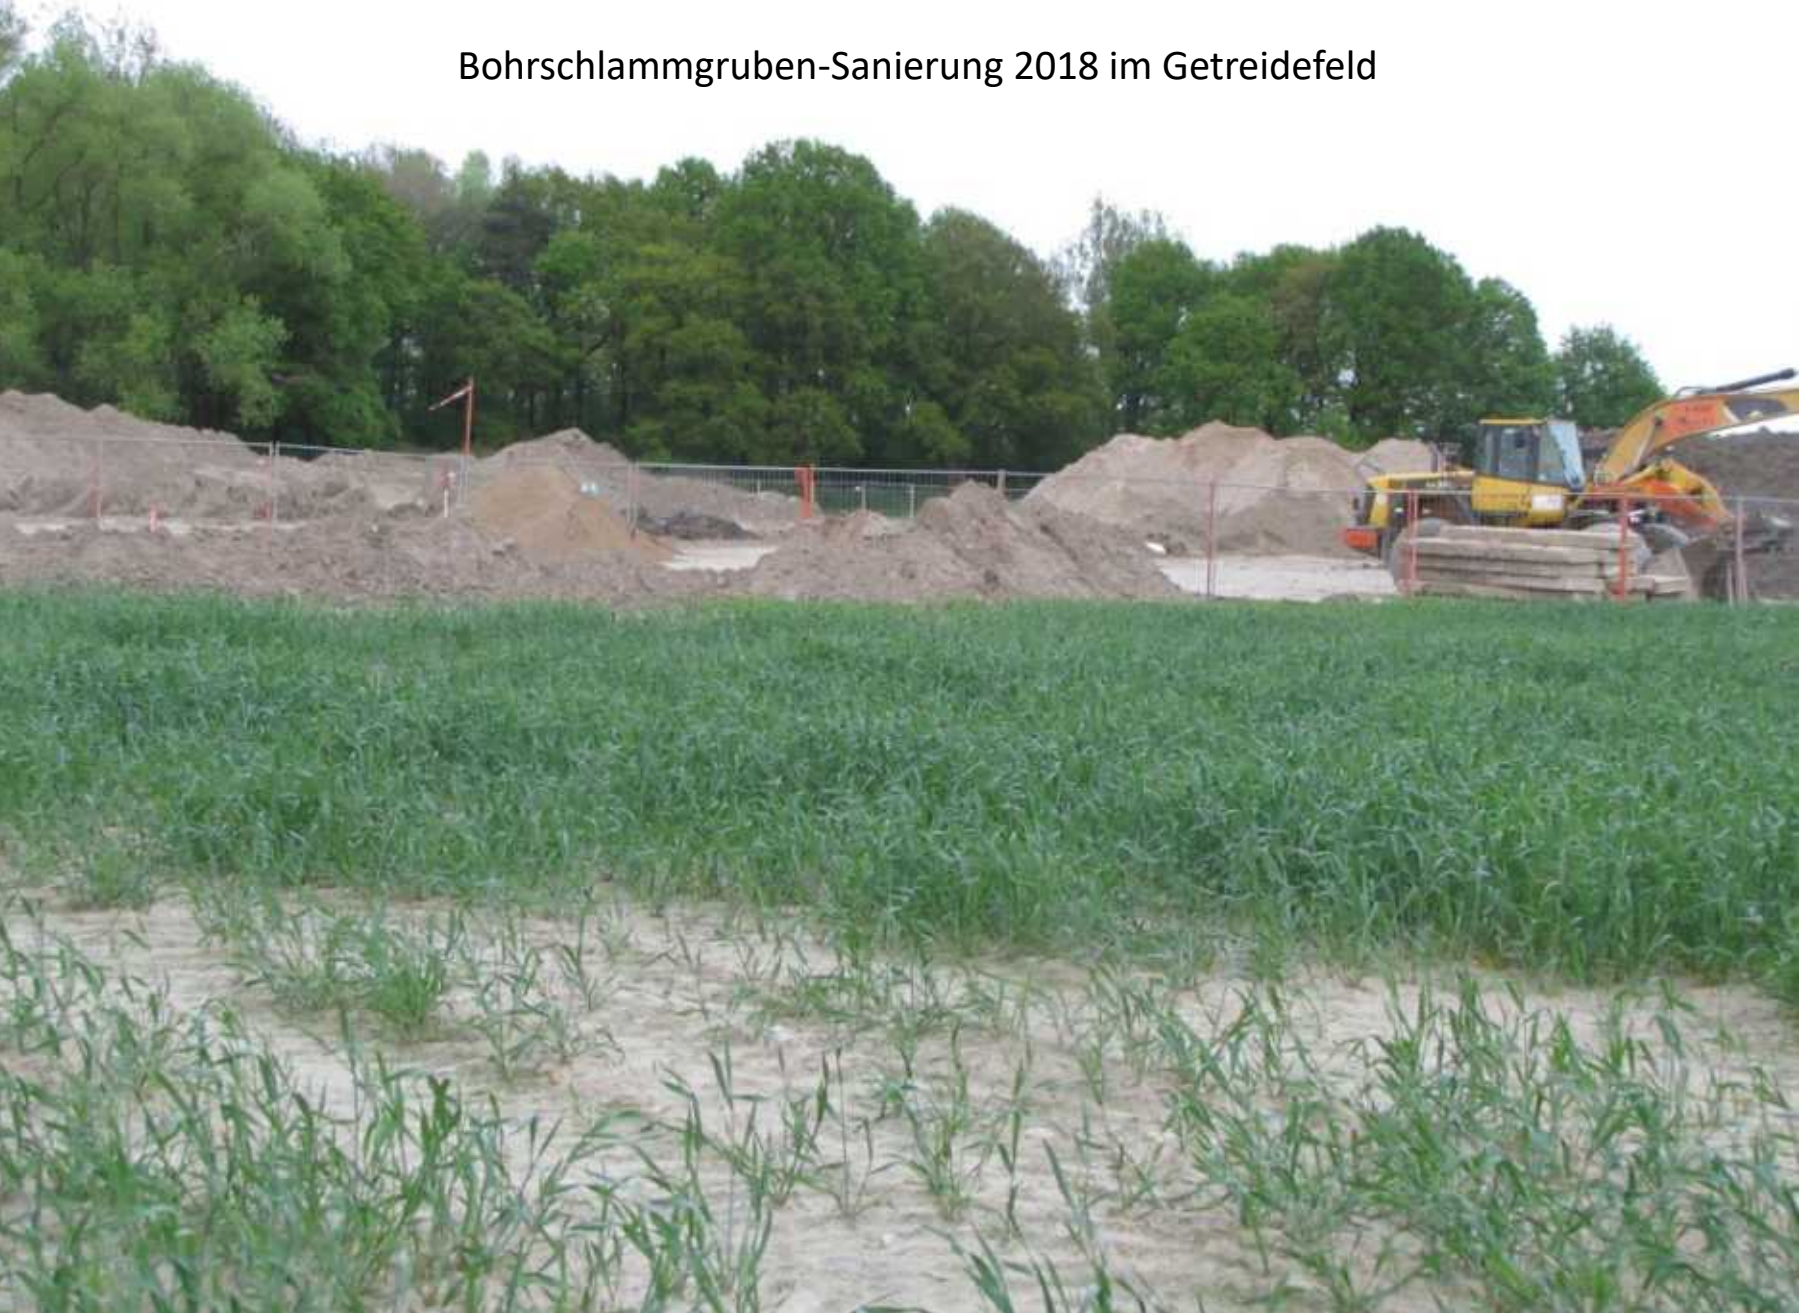
Bohrschlamm der Erdgasbohrung Pes 154 aus 1971. 2018 wurde 3.000 Tonnen, u. a. ölhaltiger Bohrschlamm unter dem Getreidefeld, saniert, ausgekoffert und entsorgt.

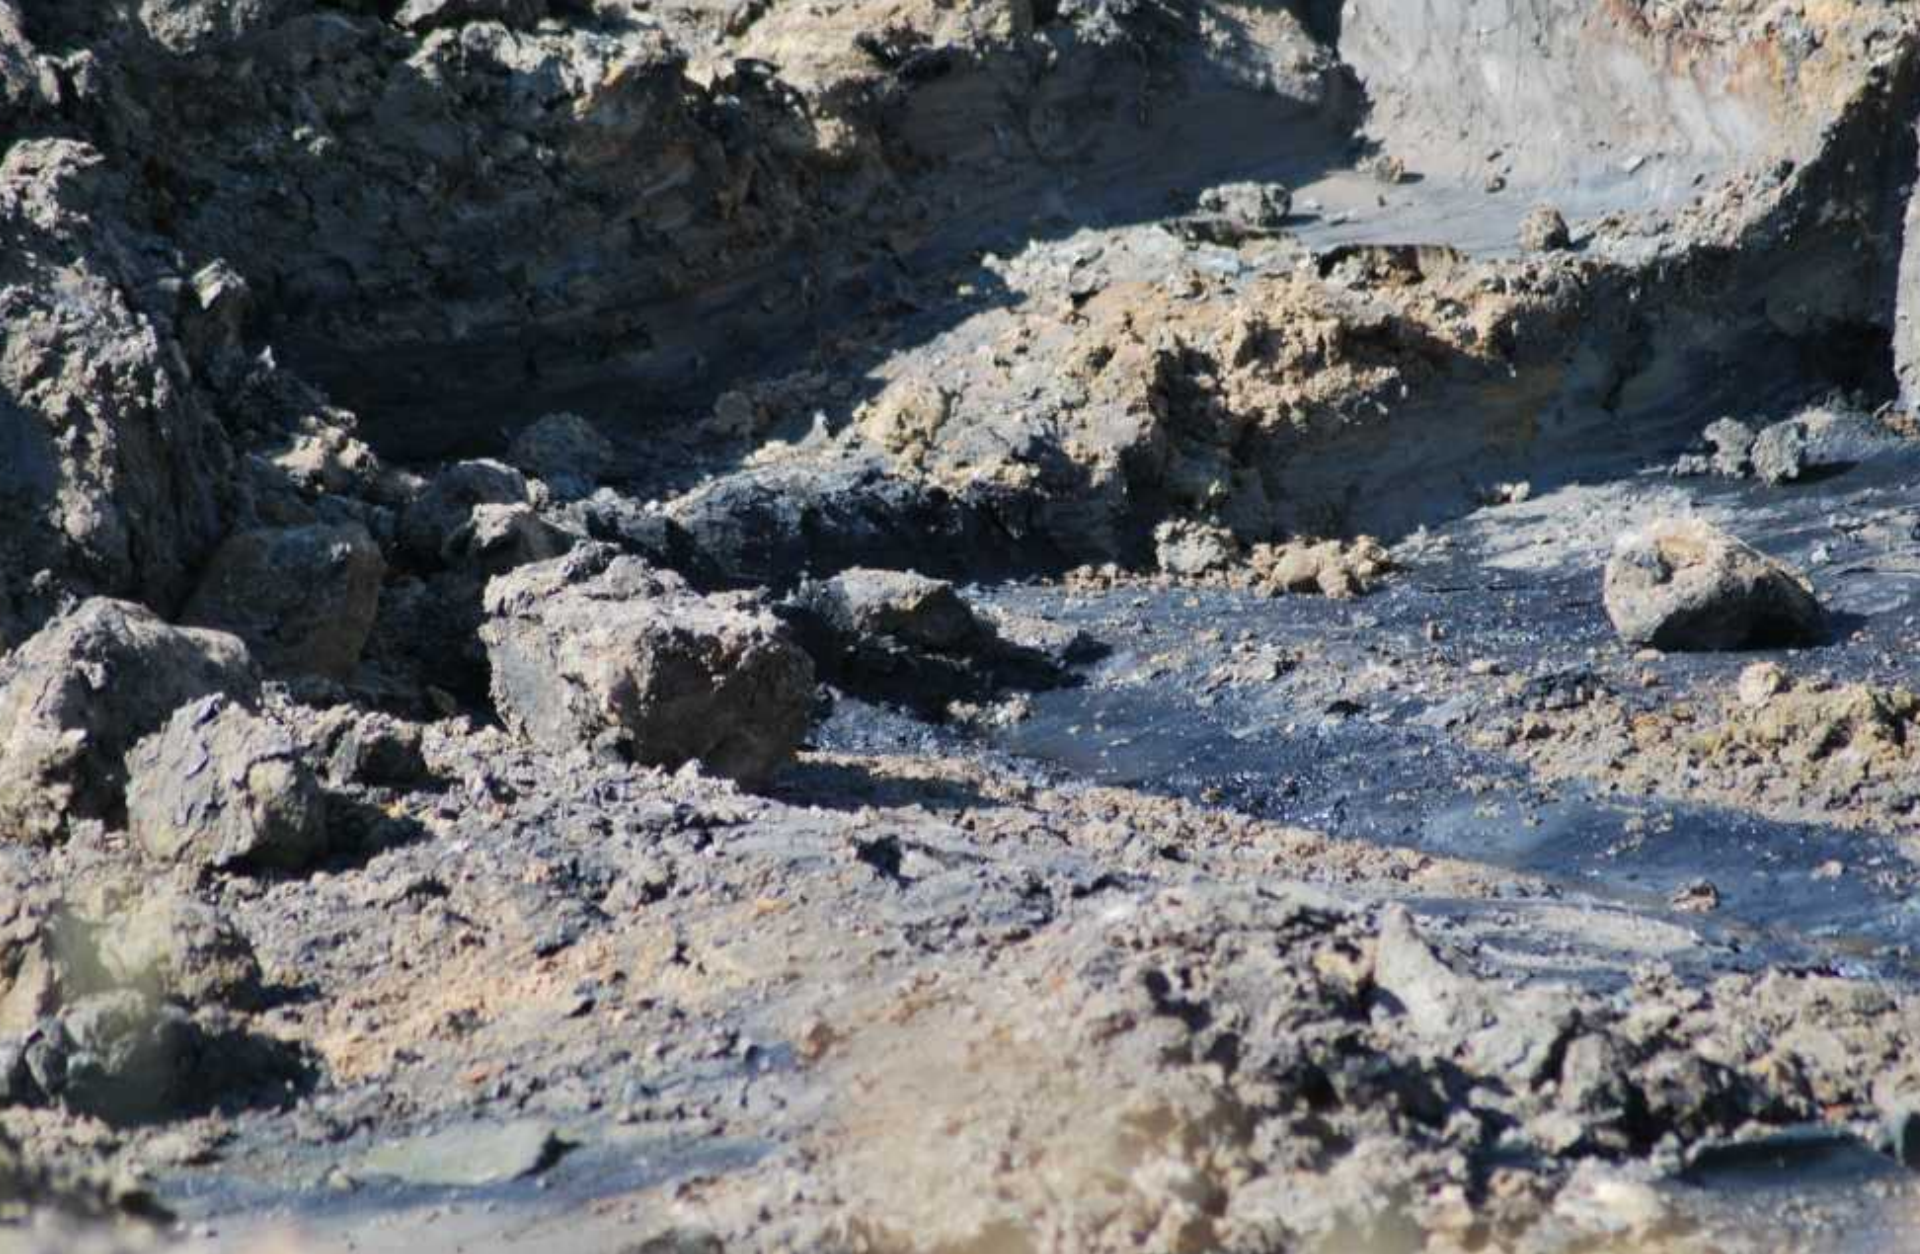
Bohrschlamm der Erdgasbohrung Pes 154 aus 1971. 2018 wurde u. a. ölhaltiger Bohrschlamm unter Getreidefeld, saniert, ausgekoffert und entsorgt.

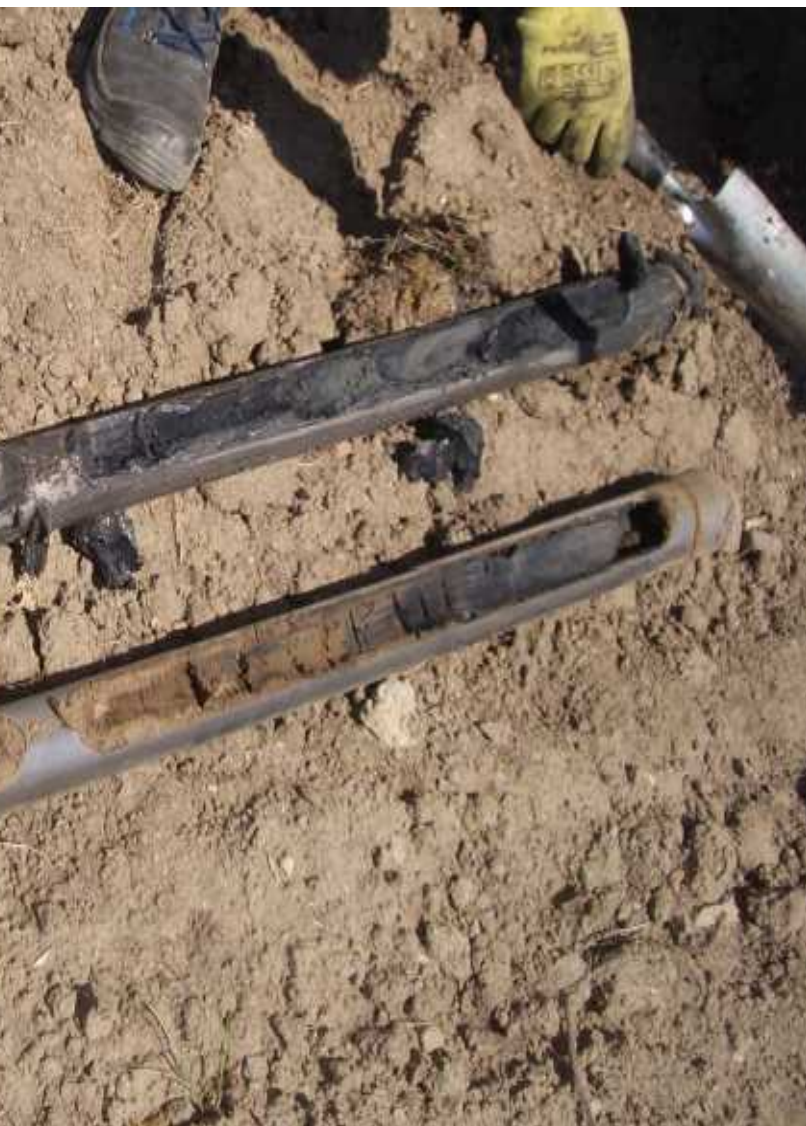
# KRB 1

Ansatzpunkt: 30.79 m **Nutzpflanze Mais**
